Spritzasbest / Spritzbeläge

Stand der Technik

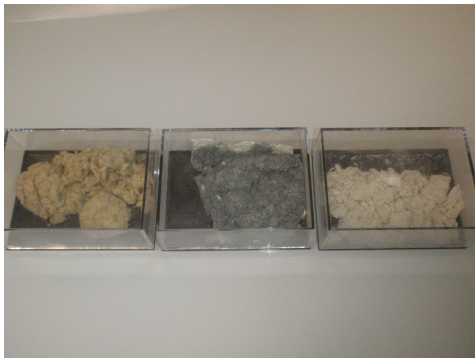
Verschiedene Arten von Spritzasbest: Von links nach rechts: Amosit (Braunasbest), Krokydolith (Blauasbest) und Chrysotil (Weissasbest)

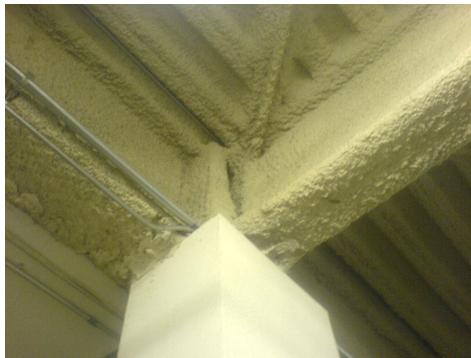
Spritzisolierung als Brandschutz - in diesem Fall ohne Asbest (neueren Datums)

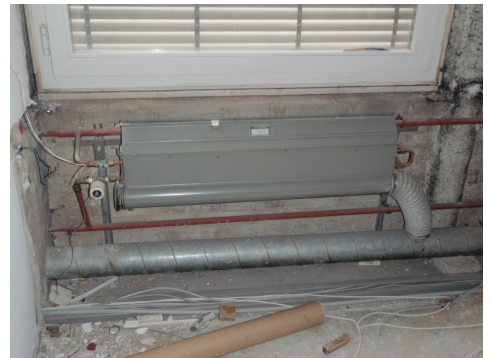
Spritzasbest als Wärmeisolation auf Stahlträger (rechts von Heizung/Lüftung)

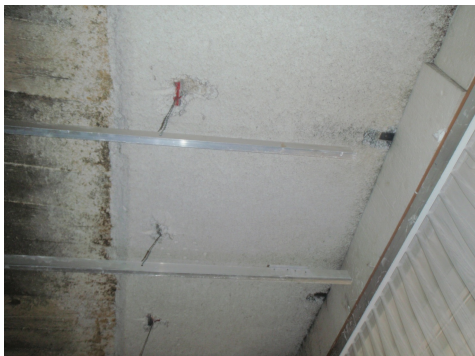
Spritzasbest als Wärmeisolation an Betondecke

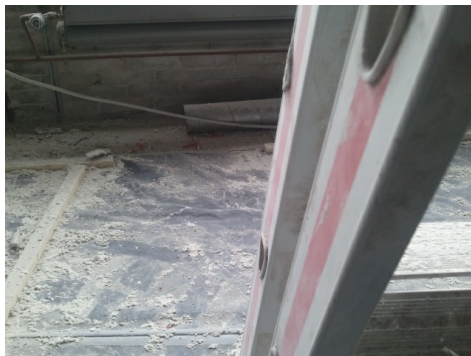
Am Boden verteilter Spritzasbest während Sanierung. Solche Verunreinigungen sind während der Sanierung nicht zulässig. Ausserdem muss das Material während der

Sanierung benetzt sein.

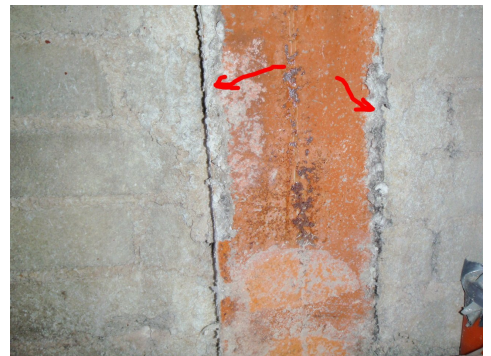
Ungenügend gereinigter Stahlträger. Solche Elemente müssen noch einmal saniert werden.

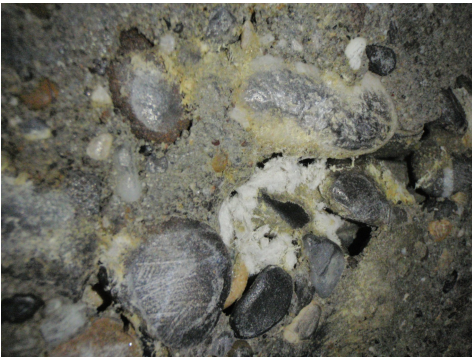
Reste von Spritzasbest nach Sanierung (weiss). Poröser Beton kann praktisch nicht 100% sauber saniert werden.

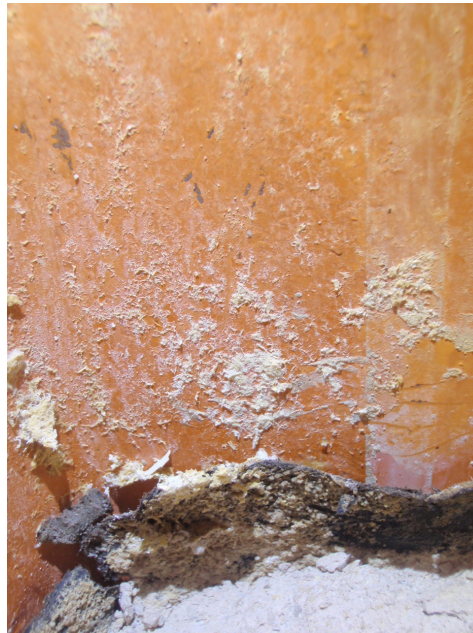
Ungenügend gereinigter Stahlträger.

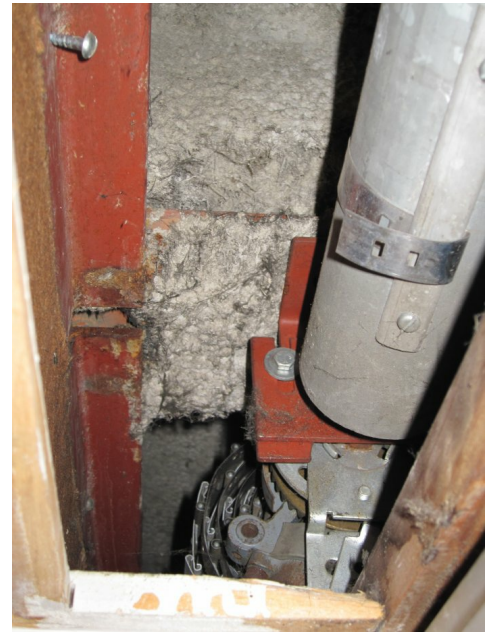
Spritzasbest in Rollladenkasten. Photo SC+P Sieber Cassina + Partner AG

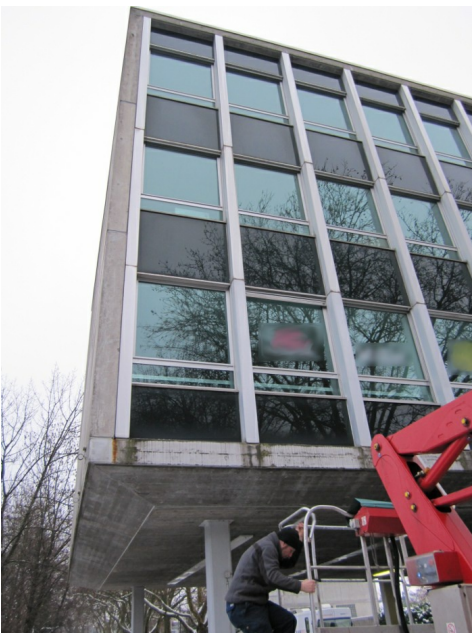
Gebäude mit Spritzasbest in Rollladenkasten. Photo SC+P Sieber Cassina + Partner AG
