Farben / Anstriche / Lacke

Stand der Technik

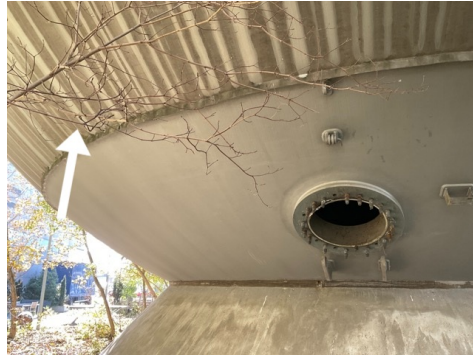
Anstrich an einem Gashochdruckspeicher, TFB Technik und Forschung im Betonbau

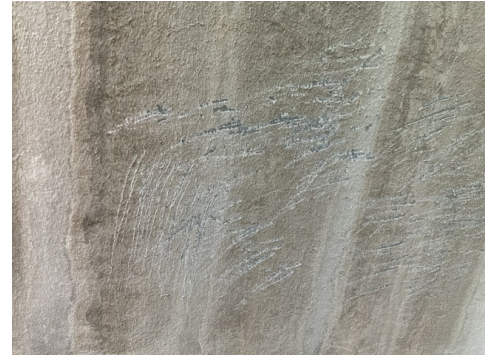
Anstrich an einem Gashochdruckspeicher, TFB Technik und Forschung im Betonbau

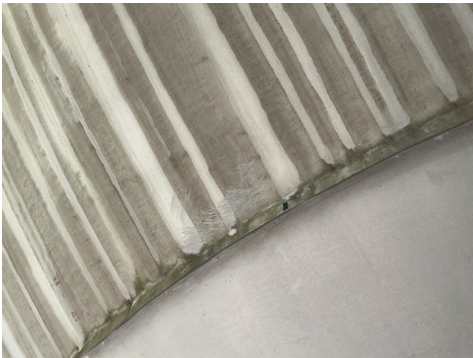
Anstrich an einem Gashochdruckspeicher, TFB Technik und Forschung im Betonbau

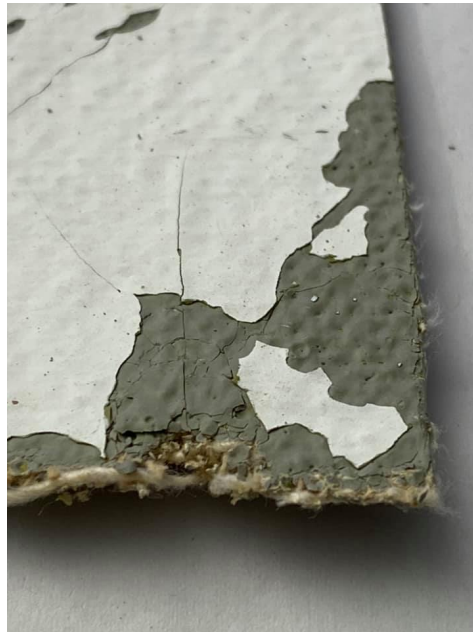
Stramin Wandbelag mit Asbest im Anstrich und Kleber, Solgeo

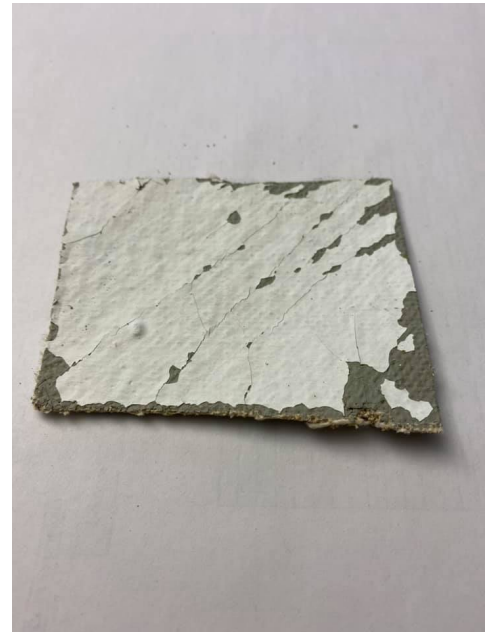
Stramin Wandbelag mit Asbest im Anstrich und Kleber, Solgeo

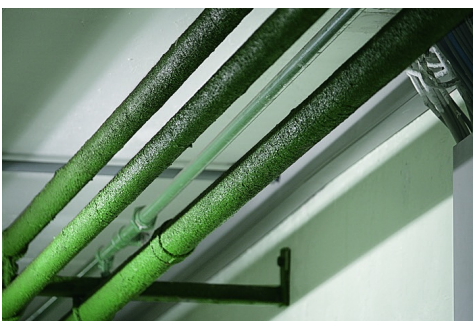
Asbesthaltige Farbe auf Leitungen, Suva

Asbest wurde öfter in Anstrichen von Rohrleitungen bei Industrieanlagen, aber auch in der Haustechnik eingesetzt. Insbesondere bei Lacken ist mit Asbestzusatz zu rechnen: Asbest hat die thixotrope Eigenschaft verbessert, die Farben ziehen sich dann selbst zu einer glatten Oberfläche zusammen. Betroffen sind lackierte Flächen, z.B. lackierte Holztüren, Rohrleitungen, sichtbare Stahlträger etc. Auch in Bleimennige auf alten Stahlflächen wurde schon Asbestzusatz ermittelt. Bei Dispersionsfarben erscheint ein Asbestzusatz eher nicht erforderlich, um die Eigenschaften zu verbessern. Daten dazu liegen jedoch nicht vor. (Quelle: **Altbausanierung 11: Trocken, warm und dicht!, 27. Hanseatische Sanierungstage vom 3. bis 5. November 2016 im Osteseebad Heringsdorf/Usedom**)
