Bremsbeläge / Kupplungsbeläge mit Asbest

Stand der Technik

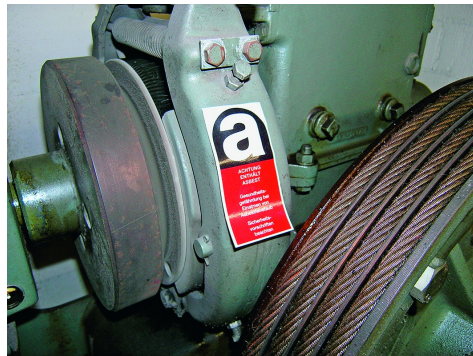
Asbesthaltige Bremsbeläge
