Plaques de faux plafonds / plafonds acoustiques

Etat de la technique

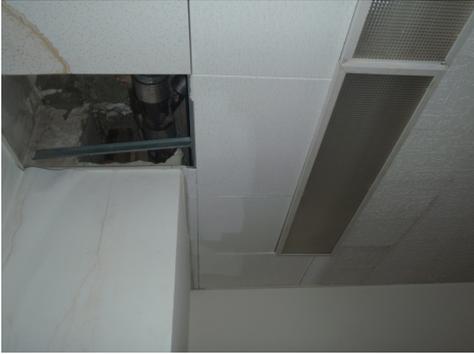
Faux plafonds acoustiques

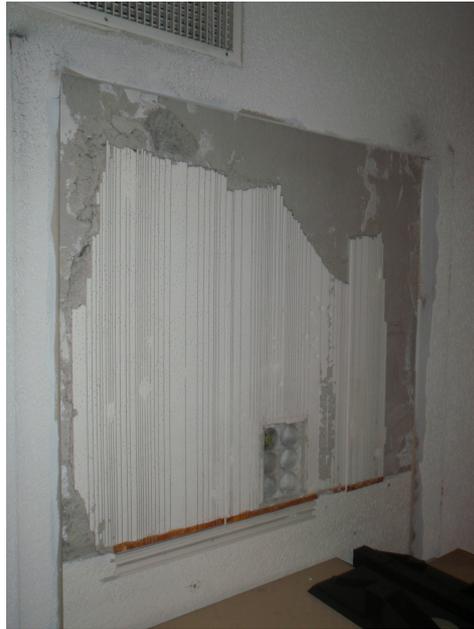
Isolation acoustique sur les murs, déjà partiellement retirée. Le matériau est généralement gris à l'intérieur.

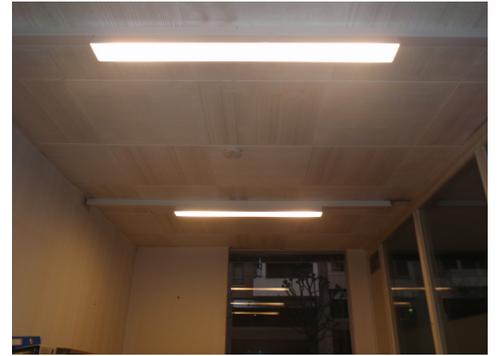
Faux plafonds acoustiques

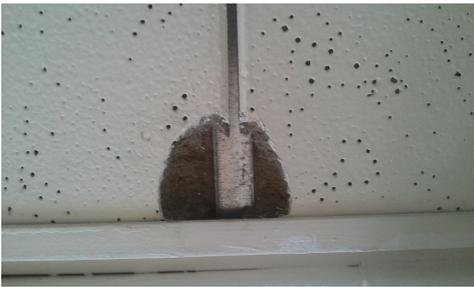
Faux plafond avec plaques acoustiques après échantillonnage.

Étant donné que l'analyse n'est pas simple (faible concentration, pratiquement aucune perte de matière lors du traitement des échantillons, fibres peuvent être recouvertes d'une peinture) et qu'il n'est souvent pas possible de distinguer visuellement des plaques d'âges différents, il faudrait prélever dans la même pièce suffisamment d'échantillons provenant de différents endroits avec suffisamment de matière (environ 3 x 3 cm). Cependant, les échantillons composites doivent être limités à un maximum de trois points d'échantillonnage. L'idéal est de procéder au prélèvement à l'aide d'un tube de prélèvement sur toute l'épaisseur de la plaque.

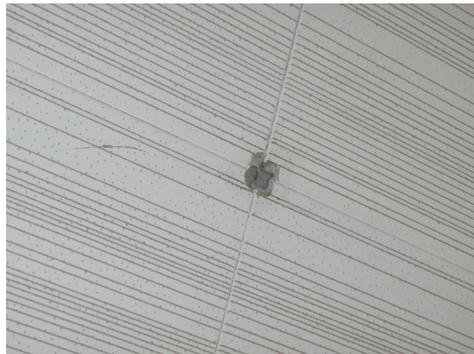
Faux plafond avec plaques acoustiques après échantillonnage.
