Crépis, enduits

État de la technique / bonne pratique :

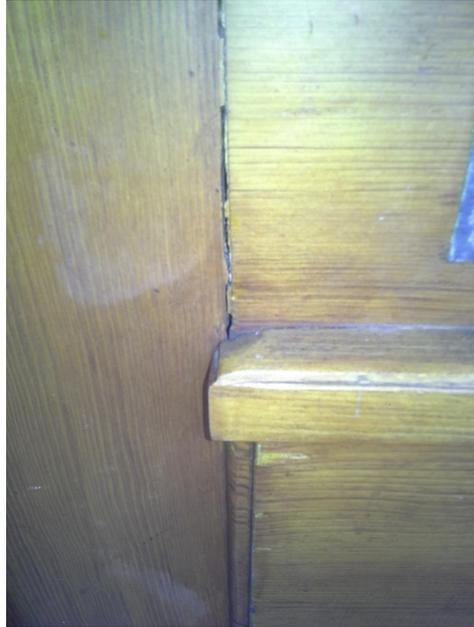
Enduit contenant de l'amiante sur du bois. Photo: Bafob GmbH

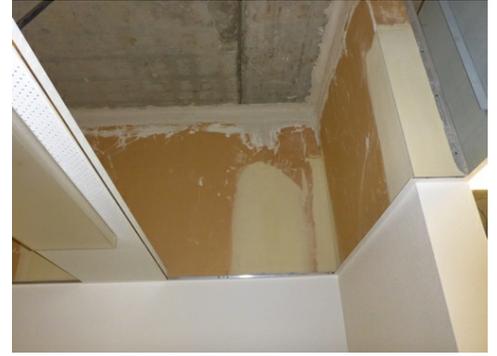
Photo d'enduit avec amiante

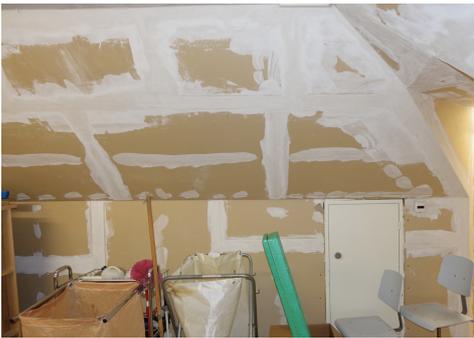
Enduit sur du plâtre cartonné avant crépissage (ici, non amiante). Photo de Carbotech AG
