# Cheminées, fours et poêles contenant de l'amiante

## Etat de la technique

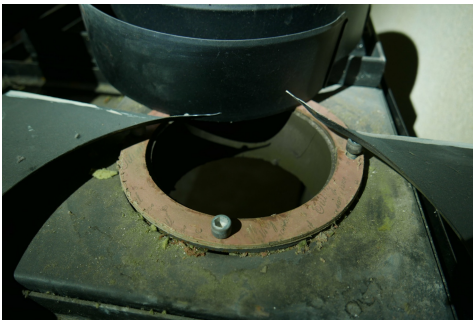
Joint plat amianté d'un four à bois.

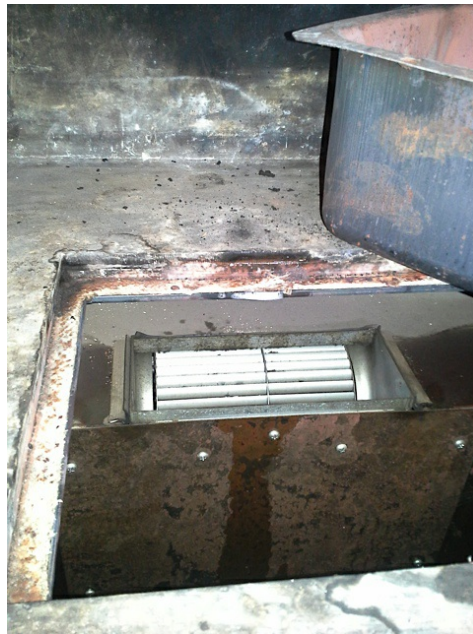
Cheminée avec étanchéité amianté dans bac à cendres. Photo S. Baumann, Bafob GmbH.

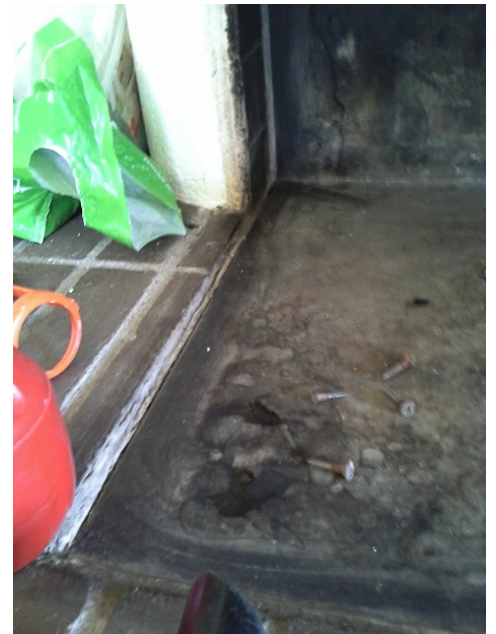
Joint de dilatation amianté

Les fours sont souvent nettoyés avec des aspirateurs, y compris la poussière dans les joints de dilatation (contenant souvent une tresse ou des panneaux légers amiantés) entre le foyer et la banquette. Il est recommandé de renoncer à un tel nettoyage pour éviter une libération de fibres d'amiante.

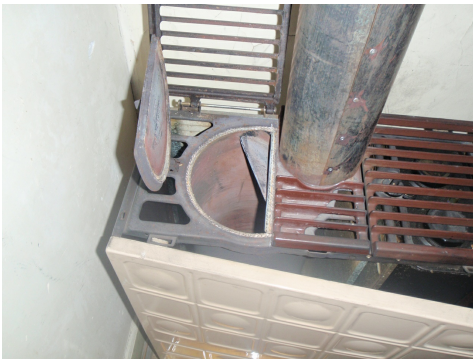
Poêle à mazout avec cordon amianté

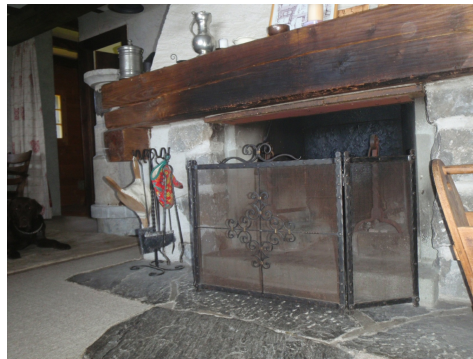
Panneau en fibrociment sous la poutre de la cheminée. Photo Picadus

À l'exception des éléments en fibrociment non cassés qui peuvent être évacués en décharge de type B, les matériaux amiantés sont à éliminer en doubles sacs dans une décharge de type E.

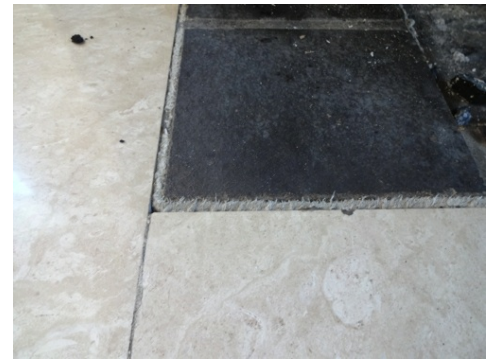
Tresse amiantée entre le foyer et la banquette, Carbotech

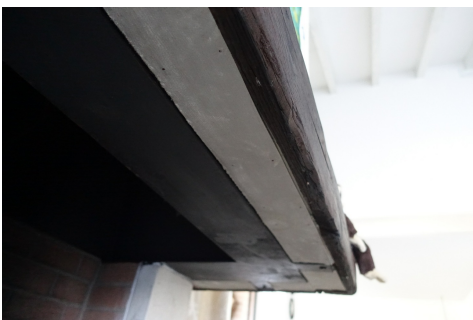
Panneau léger sur la face inférieure de la cheminée, Carbotech

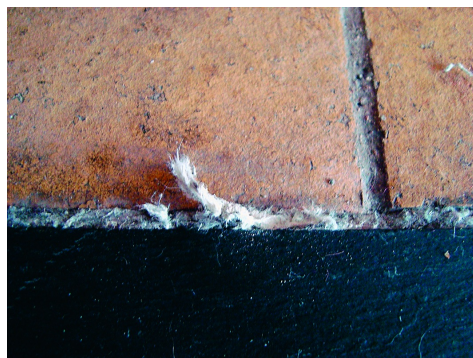
Tresse amiantée dans une cheminée
