Mousse amiantée (p.ex. Litaflex)

Etat de la technique

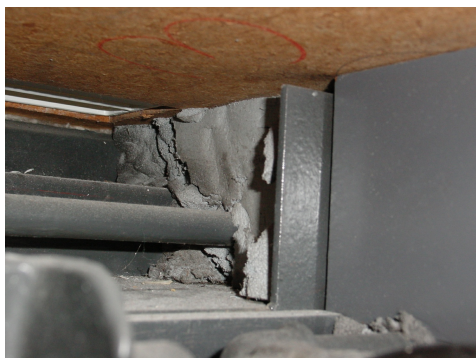
Litaflex comme protection anti-feu autour d'un tube de chauffage. Photo: Carbotech AG

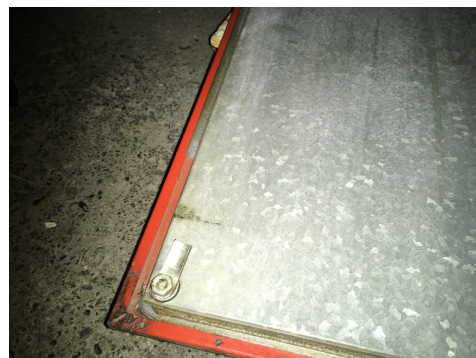
Mousse amiante dans le couvercle d'un monobloc. Photo: M. Hottarek, GEOTEST AG, 2020
