# Mousse amiantée (p.ex. Litaflex)

## Etat de la technique

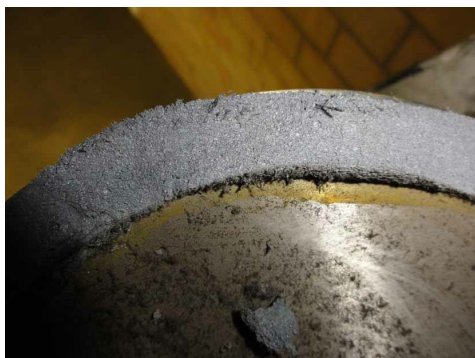
Détail: Litaflex comme protection anti-feu autour d'un tube de chauffage. Photo: Carbotech AG
