# Revêtements de sols et de murs multicouches / cushion vinyle

## Etat de la technique

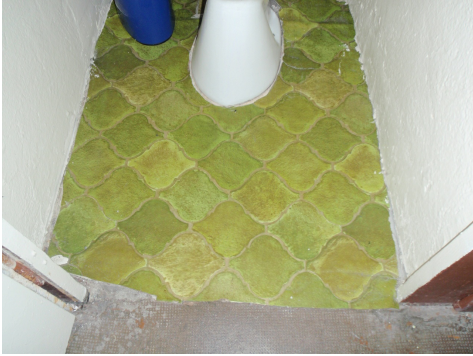
Revêtement de sol cushion vinyl amianté

Ces revêtements ont été principalement posés en bandes (généralement env. 2-4 m de largeur). Il s'agit souvent de revêtements présentant un relief imitant le carrelage (de type « florentin », voir les photos ci-dessous).

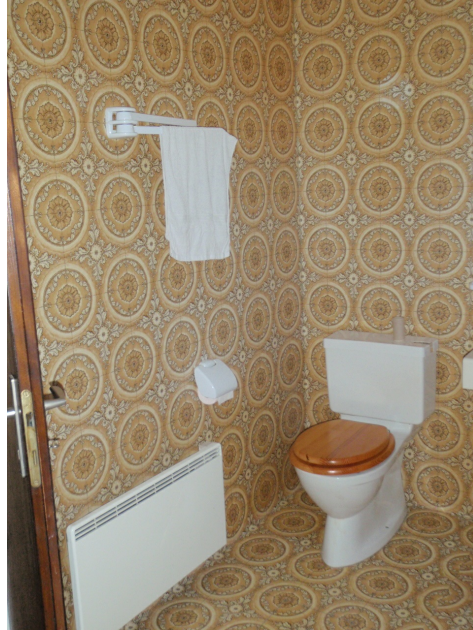
Revêtement de sol et de mur (pas de carrelage, mais posé en bandes)

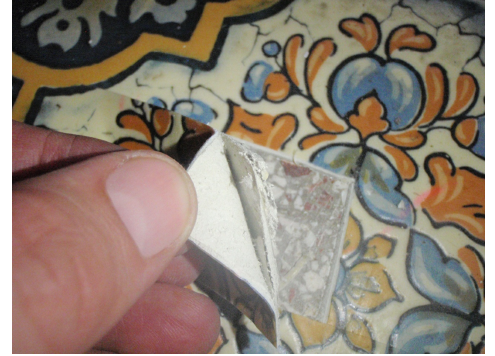
Revêtement de sol multicouches. La couche inférieure a la même consistance que du carton et se détache parfois spontanément. Photo: S. Schneebeili

Dans ces revêtements de sol, une couche d'environ 0,5 – 1 mm d'épaisseur (généralement la couche inférieure sous forme de carton) peut contenir de l'amiante faiblement aggloméré présent en forte concentration (le plus souvent env. 40-80% et généralement du chrysotile). L'apparence de cette couche est semblable à celle du carton amianté.

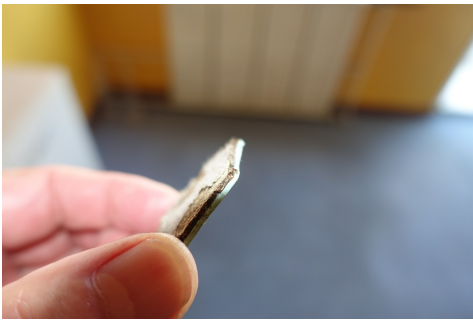
Revêtement de sol avec une couche de liège contenant de l'amiante (amiante amphibole). Considéré comme faiblement aggloméré. Photo: Carbotech AG.

Les revêtements de sol avec un dos en liège contenant de l'amiante amphibole (env. 1 à 5% d'amiante) sont plus rares. Par conséquent, ces revêtements sont également à considérer comme des revêtements de sol multicouches susceptibles de contenir de l'amiante.
