Tessuti, corde, cuscini, amianto puro

Stato della tecnica

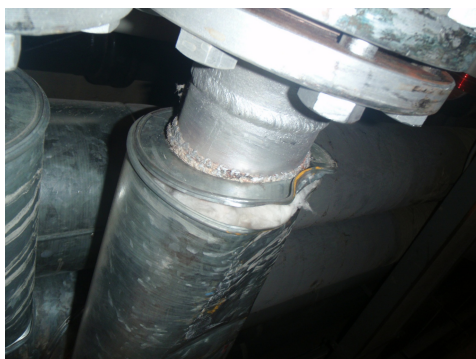
Tessuto di amianto avvolto attorno a un tubo.

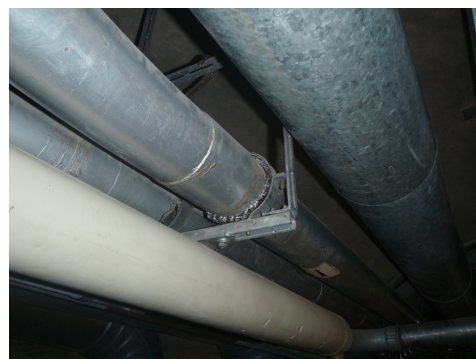
Nastro di amianto applicato sul supporto di una tubazione.

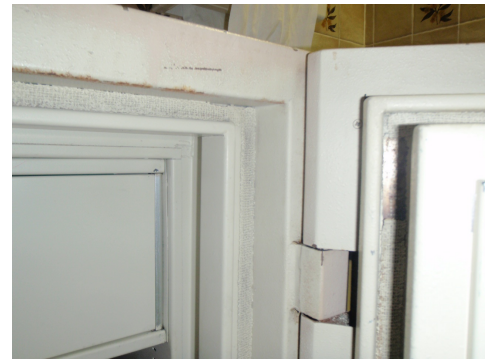
Tessuto di amianto in una cassaforte.

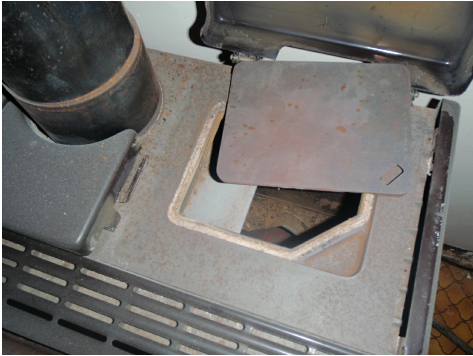
Nastro di amianto in una stufa ad olio.

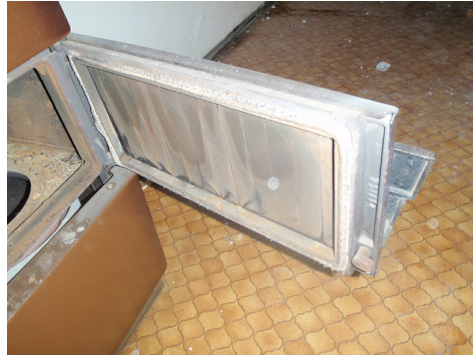
Nastro di amianto in una stufa ad olio.

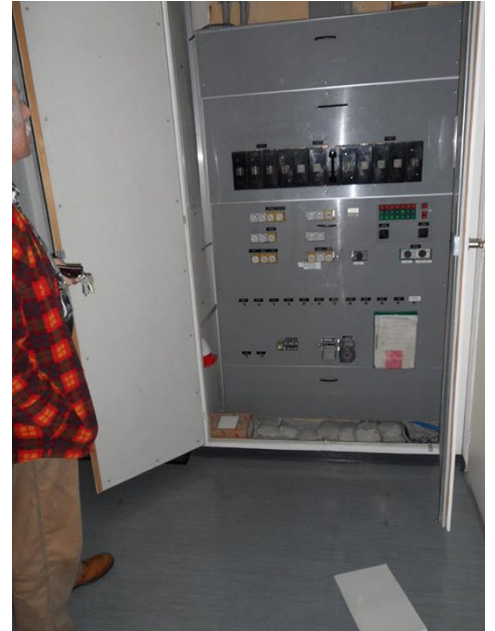
Cuscini di amianto e pannello leggero contenuti amianto sul lato interno della porta di un quadro elettrico.

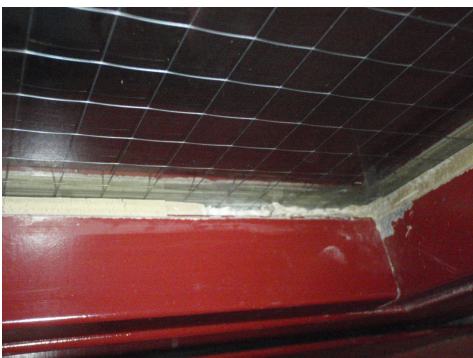
Porta antincendio con tessuto di amianto sotto lo stucco della parte vetrata.

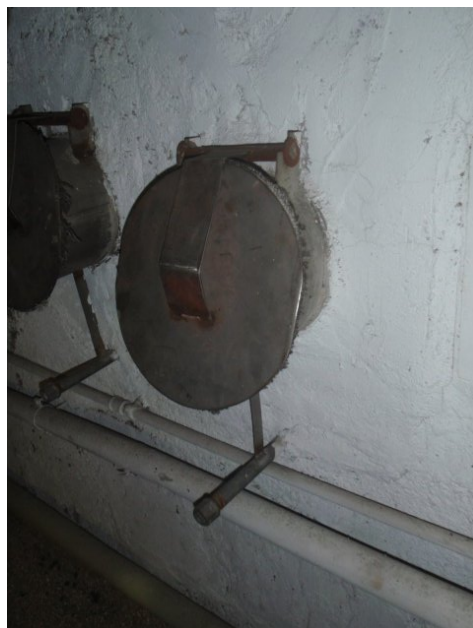
Bocchette d'ispezione del condotto dei

fumi contenenti amianto.

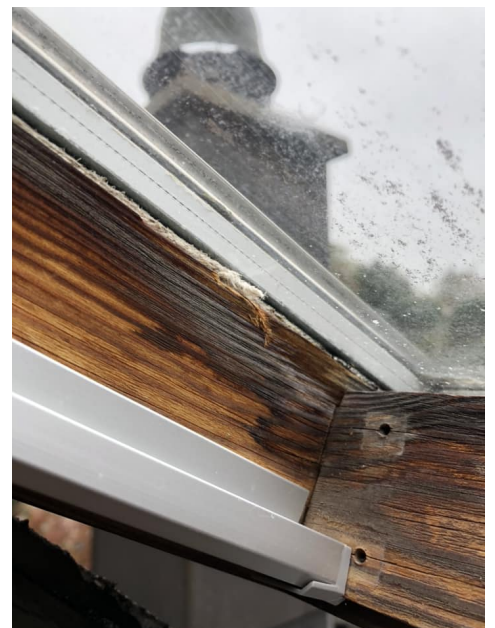
Corda di amianto tra il vetro e il telaio di

un lucernario. (Foto Solgeo, J. Meyer)

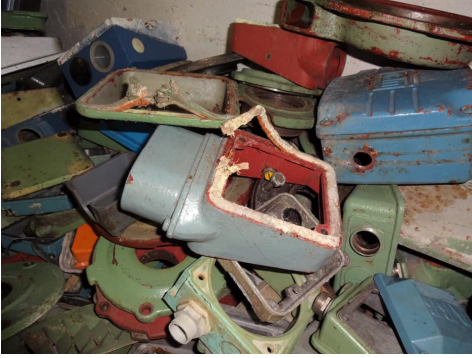
Corda di amianto in una vecchia presa elettrica da 500 Volt. (Foto: J. Meyer, Solgeo)
