Le sostanze nocive
nelle costruzioni

Pavimenti in legno-cemento, in fibre di legno agglomerate e in xilolite, massetti in magnesite

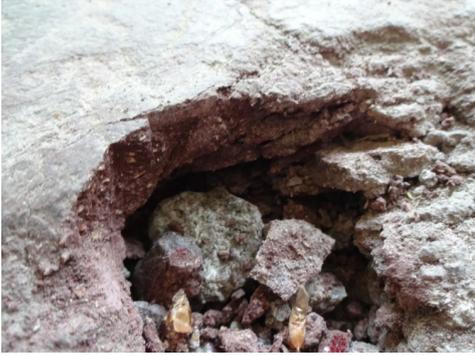
Pavimento in legno-cemento contenente amianto.

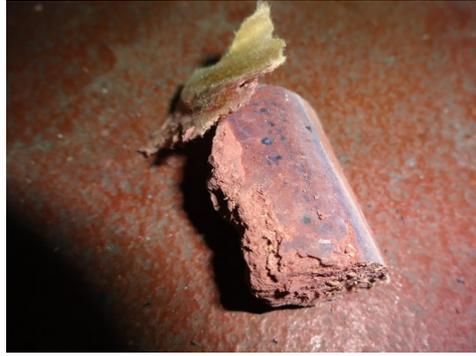
Pavimento in legno-cemento contenente amianto.

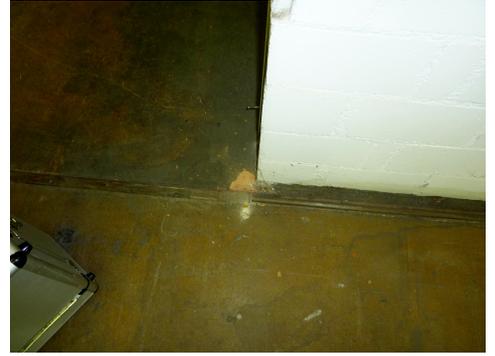
Pavimento in legno-cemento contenente amianto. (Foto: Arcadis AG, Simon Küng)

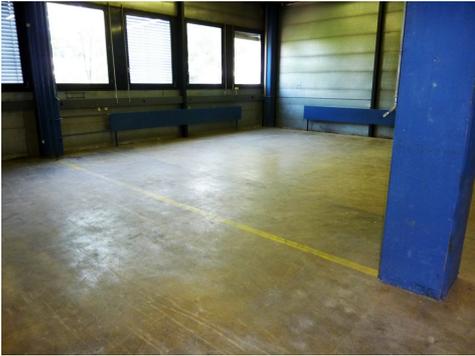
Pavimento in legno-cemento contenente amianto. (Foto: Arcadis AG, Simon Küng)

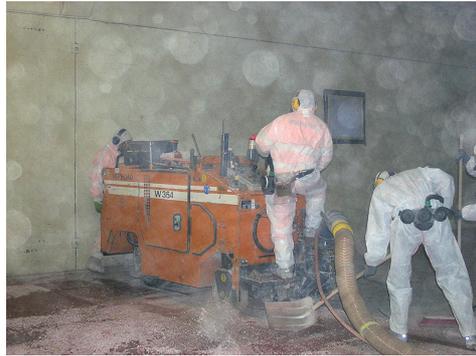
Rimozione del massetto in magnesite, Suva

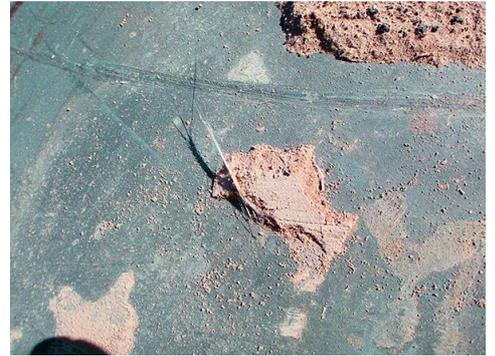
Elementi in legno, Suva

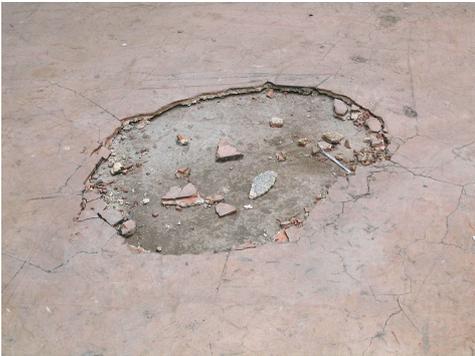
Massetto in magnesite, Suva
