Le sostanze nocive
nelle costruzioni

Ascensori/montacarichi/scale mobili

Stato della tecnica

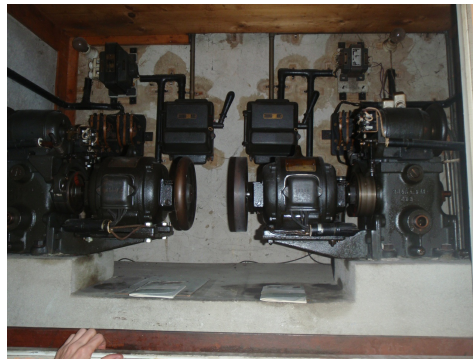
Motore di un montavivande in un ristorante. Le guarnizioni per freni potrebbero contenere amianto.

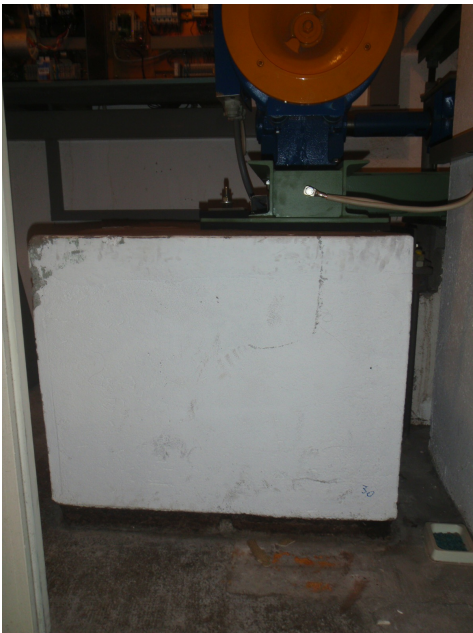
Isolamento in sughero bitumato suscettibile di contenere amianto sotto la base del motore del lift.

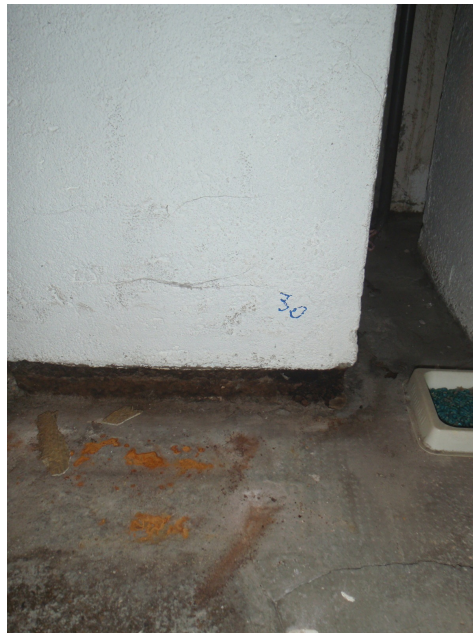
Isolamento in sughero bitumato suscettibile di contenere amianto sotto la base del motore del lift.

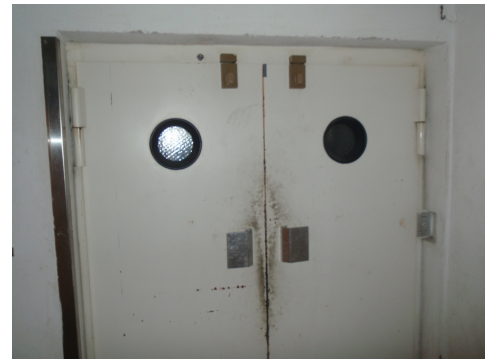
Nelle porte degli ascensori può essere presente del materiale riempitivo contenente amianto.

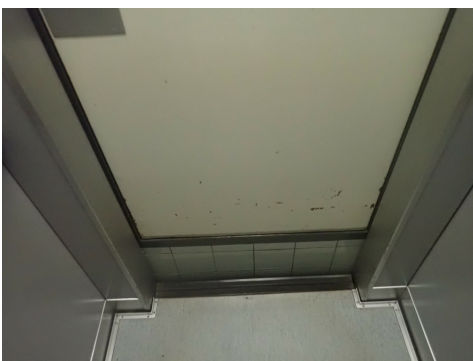
Adesivi per piastrelle per indicare i piani

nel vano dell'ascensore.
