Le sostanze nocive  
nelle costruzioni

# Masse spatolabili

## Stato della tecnica

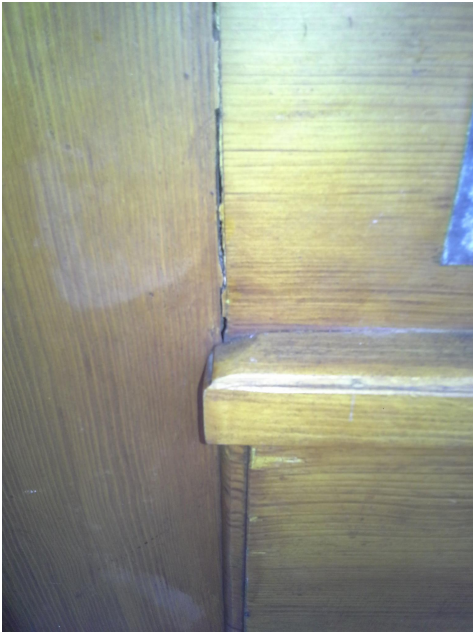
1. Stucco di riempimento contenente amianto su legno. (Foto: Bafob GmbH)

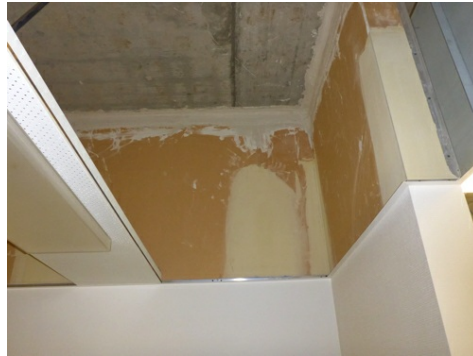
2. Stuccature delle giunzioni tra elementi in cartongesso contenenti amianto. Impiego negli anni '70. (Foto Carbotech AG)

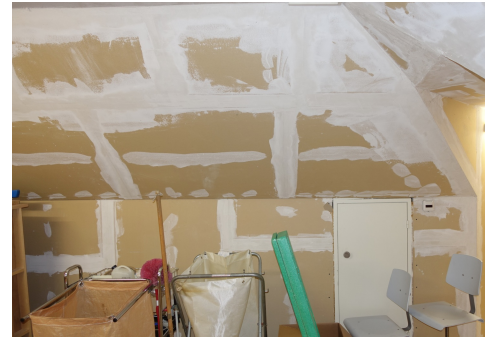
3. Stuccature delle giunzioni tra elementi in cartongesso. (in questo caso senza amianto). (Foto Carbotech AG)
