Le sostanze nocive
nelle costruzioni

Masse spatolabili

Stato della tecnica

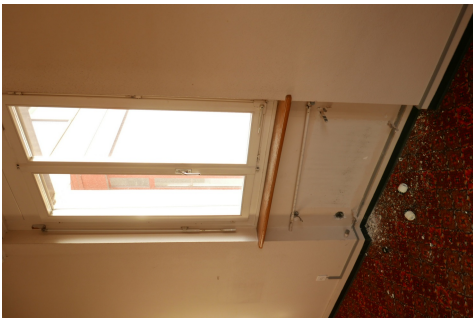
Massa spatolabile in una nicchia di riscaldamento, SCS
