Casseforti e armadi archivio (Compactus)/schedari contenenti amianto

Stato della tecnica

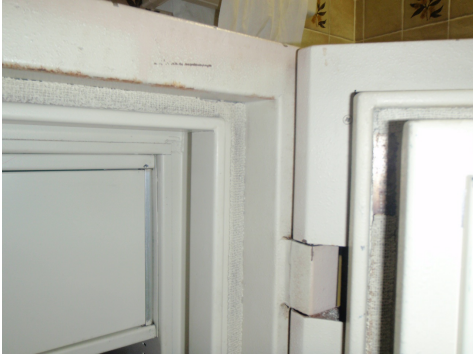
Cassaforte con sportello munito di guarnizione contenente amianto.

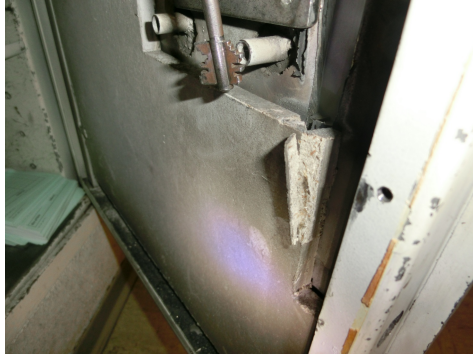
Pannello leggero contenente amianto nella cassaforte. La presenza di tali pannelli può essere accertata con relativa facilità quando la cassaforte è aperta, svitando i pannelli di rivestimento interni. Essi possono anche essere campionati con l'ausilio di uno strumento appuntito attraverso i fori dei ripiani. (Foto: Ecosens AG, Wallisellen)

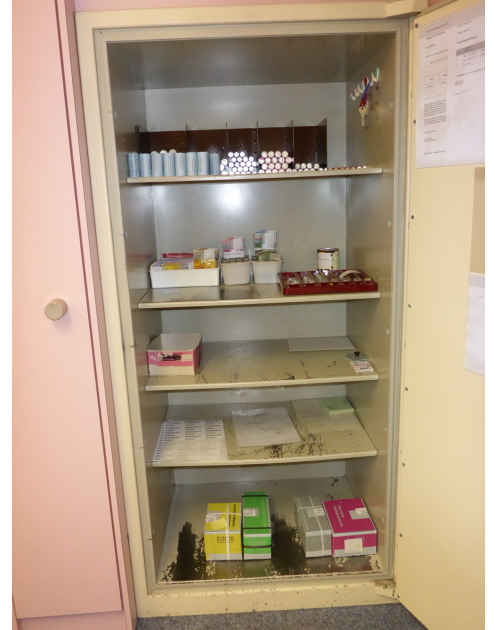
Cassaforte munita di un pannello leggero contenente amianto (prima dello smontaggio del pannello di rivestimento interno). (Foto: Ecosens AG, Wallisellen)
