# Camini, stufe e camini con amianto

## Stato della tecnica

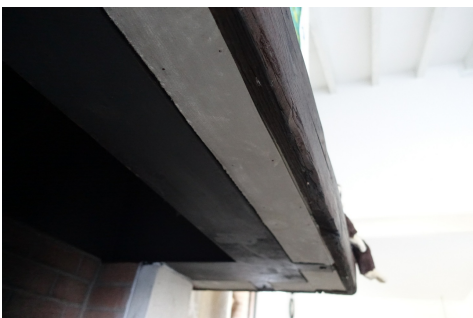
Pannello leggero sull'intradosso del caminetto, Carbotech
