Vernici contenenti amianto con applicazione a spruzzo (per es. Transpirex)

Stato della tecnica

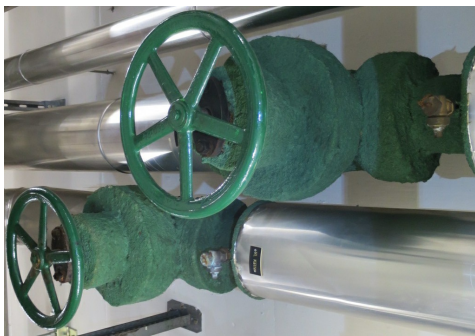
Vernice a spruzzo contenente amianto, tipo Transpirex. (Foto: Diagnostica edilizia Siegart AG)

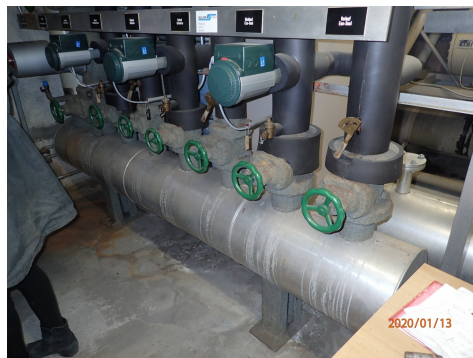
Vernice a spruzzo contenente amianto, tipo Transpirex (20-50% crisotilo), nel locale caldaia di un edificio scolastico. (Foto: Carlos Campoamor, Arcadis Schweiz AG)
