Le sostanze nocive  
nelle costruzioni

# Schiume contenenti amianto (ad es. Litaflex®)

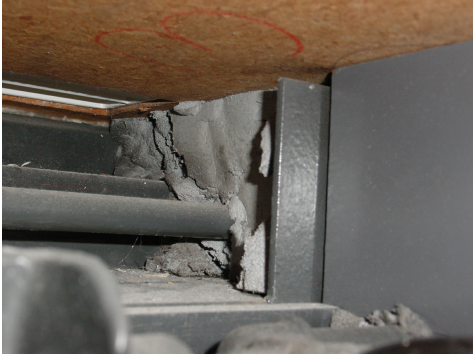
Litaflex® come compartimentazione antincendio per tubazioni da riscaldamento. (Foto: Carbotech AG)

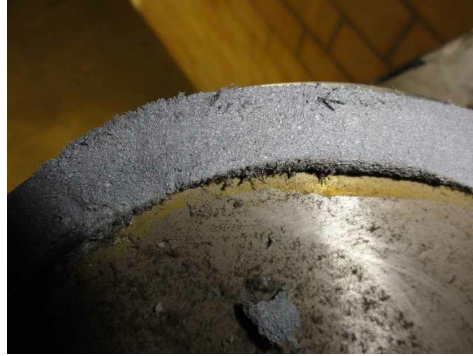
Immagine di dettaglio di una schiuma Litaflex® applicata su un tubo di riscaldamento. (Foto: Carbotech AG)

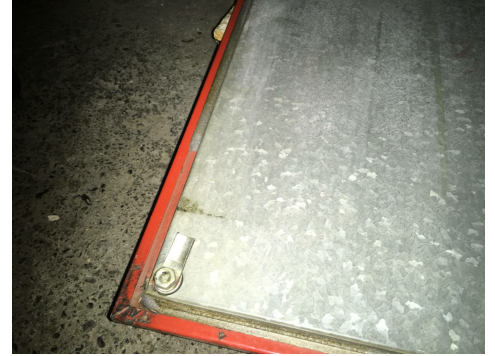
Schiuma contenente amianto nel coperchio di un monoblocco. (Foto: M. Hottarek, GEOTEST AG, 2020)
