Pastiglie dei freni / guarnizioni delle frizioni contenenti amianto

Stato della tecnica

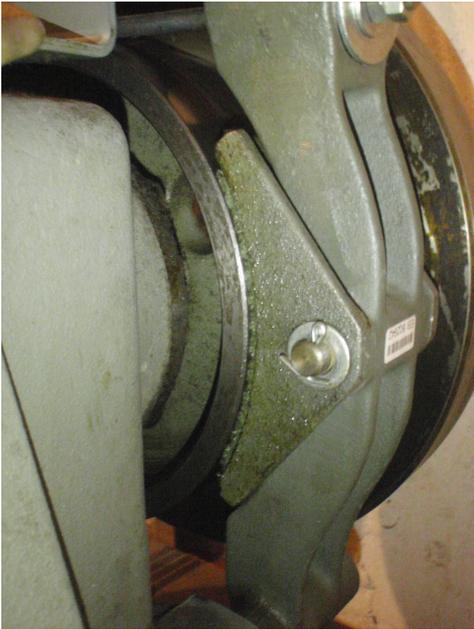
Pastiglie dei freni suscettibili di contenere amianto.

L'unica eccezione è costituita dagli ascensori, dalle scale mobili e dalle gru, in cui le pastiglie dei freni non vengono utilizzate per la frenata (frenata elettrica), bensì solo per il bloccaggio e per le frenate di emergenza. In questo caso l'usura è ridotta.

Possibile pericolo se le pastiglie dei freni contenenti amianto sono ancora in uso (ascensori, scale mobili e gru).

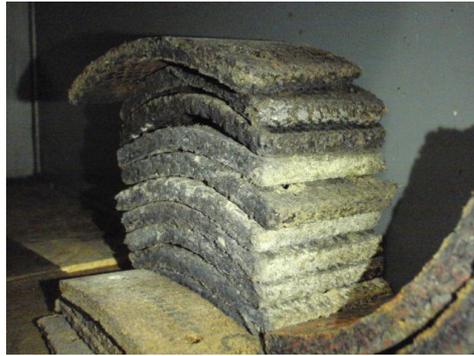
Pastiglie dei freni rimosse, Carbotech

Una bonifica può essere effettuata solo dopo che il motore in questione è stato messo fuori servizio. Le pastiglie dei freni possono essere rimosse da artigiani addestrati secondo la [scheda tematica della Suva no. 33031](#) (zona di pericolo arancione).

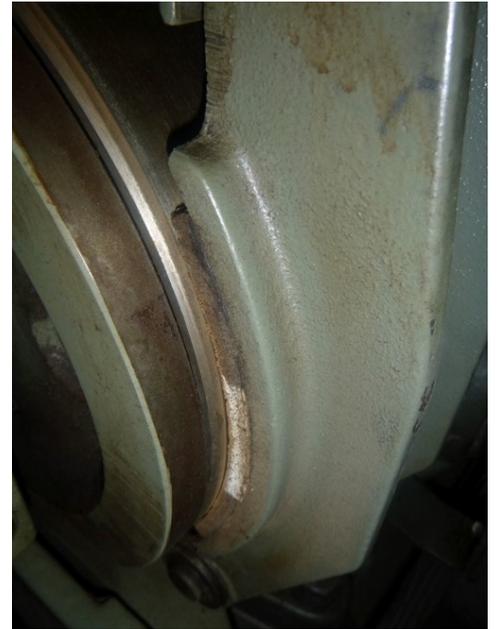
Guarnizioni delle frizioni, Carbotech

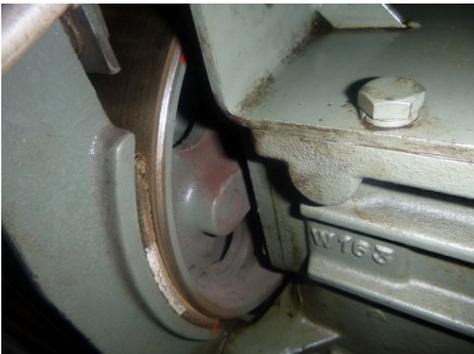
Guarnizioni delle frizioni, Carbotech

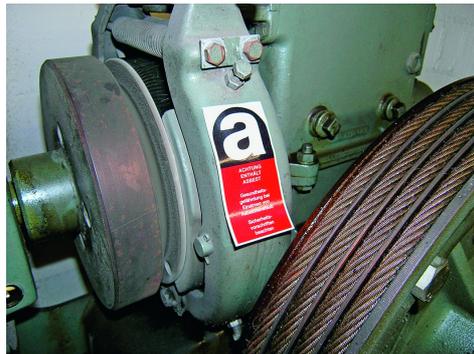
Guarnizioni delle frizioni contenenti amianto
