Peintures

Etat de la technique

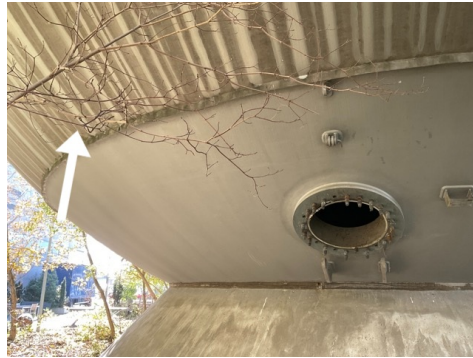
Peinture sur un réservoir de gaz à haute pression, TFB Technik und Forschung im Betonbau
