Peintures

Etat de la technique

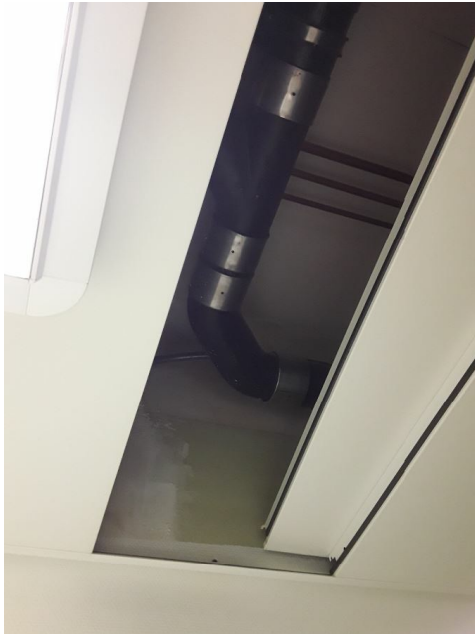
Peinture, HSE Conseils

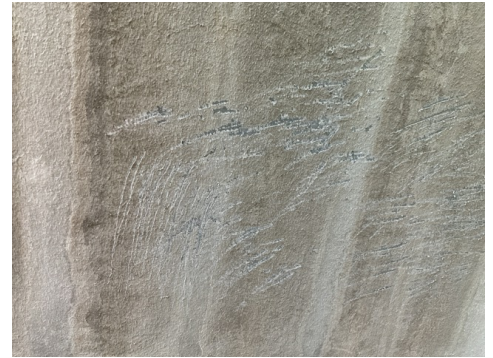
Peinture sur un réservoir de gaz à haute pression, TFB Technik und Forschung im Betonbau

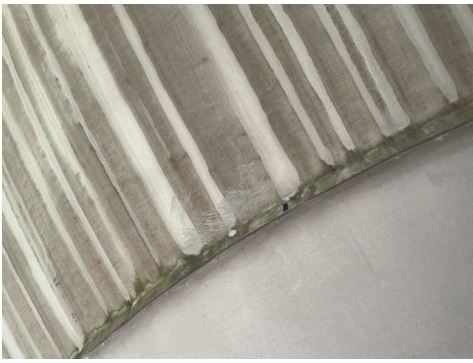
Peinture sur un réservoir de gaz à haute pression, TFB Technik und Forschung im Betonbau

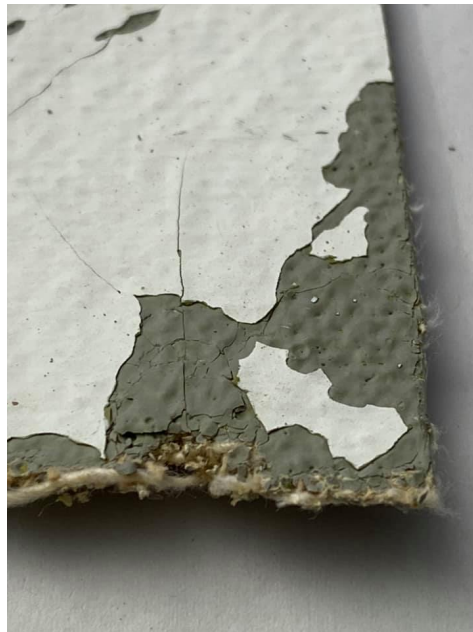
Revêtement mural Stramin avec amiante dans la peinture et dans la colle, Solgeo

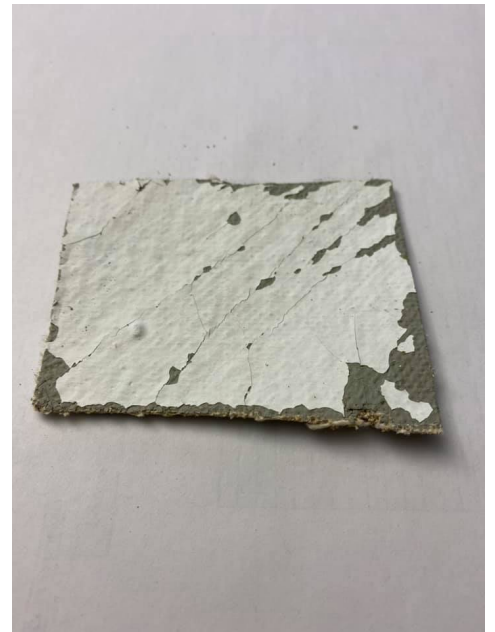
Revêtement mural Stramin avec amiante dans la peinture et dans la colle, Solgeo

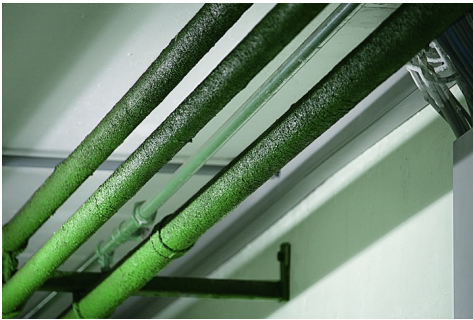
Peinture avec amiante sur conduites, Suva

L'amiante a été souvent utilisé dans les peintures sur les conduites d'installations industrielles, mais également sur les installations techniques du bâtiment. Il faut s'attendre à trouver des adjuvants à base d'amiante en particulier dans les laques: l'amiante améliore en effet les propriétés thixotropes du matériau, les peintures se restructurent alors elles-mêmes pour former une surface lisse. Cela concerne les surfaces laquées, telles que les portes en bois, les conduites, les poutres en acier apparentes, etc. Des adjuvants à base d'amiante ont également été ajoutés au minium situé sur d'anciennes surfaces en acier. Dans le cas des peintures à dispersion, l'ajout d'amiante ne semble pas nécessaire pour en améliorer les propriétés. Il n'existe cependant aucune donnée à ce sujet. (Source: **Altbausanierung 11: Trocken, warm und dicht! 27. Hanseatische Sanierungstage**).

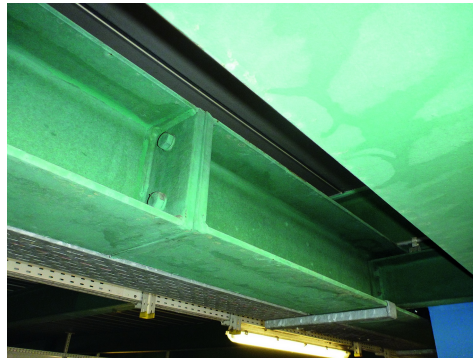
Peinture avec amiante sur acier, Suva
