# Sprayasbest (z.B. Transpirex)

## Stand der Technik

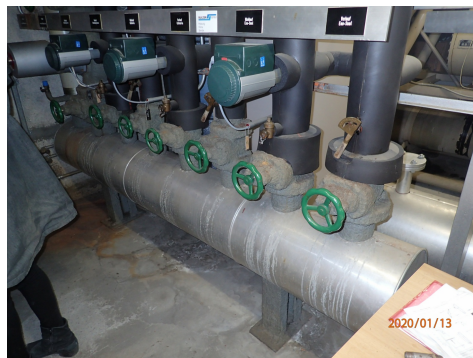
Transpirex mit Asbest (20-50 % Chrysotil)  
im Heizungsraum eines Schulhauses  
(Photo: Carlos Campoamor, Arcadis  
Schweiz AG)
