Enduits, joints et colles bitumineux

Etat de la technique

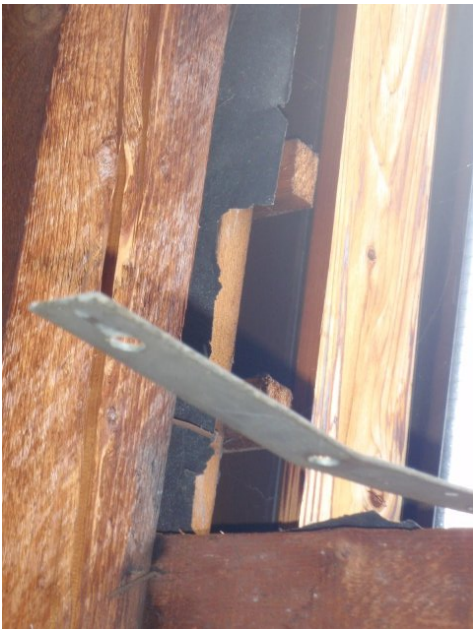
Carton bitumineux (non amianté dans ce cas)

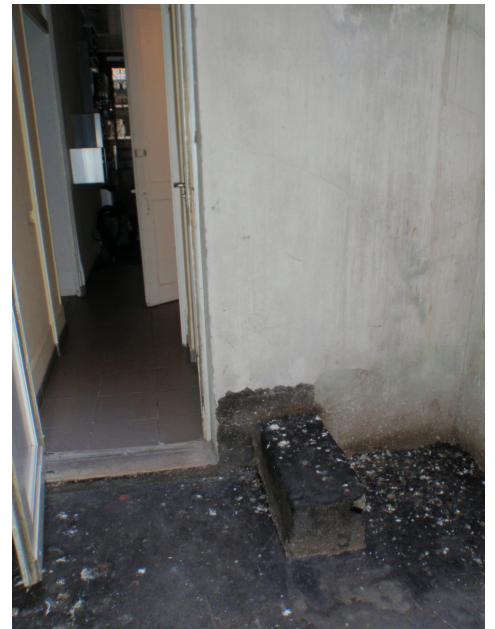
Etanchéité bitumineuse contenant de l'amiante dans une cour intérieure

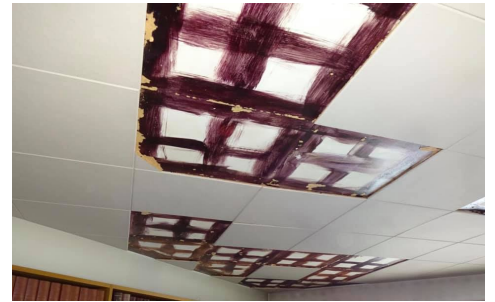
Plaques de faux plafonds avec colle amiantée, Solgeo

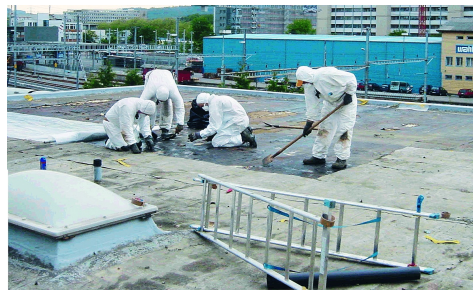
Lé de bitume contenant de l'amiante, Suva
