Colles de carrelage, de plinthe et de faïence

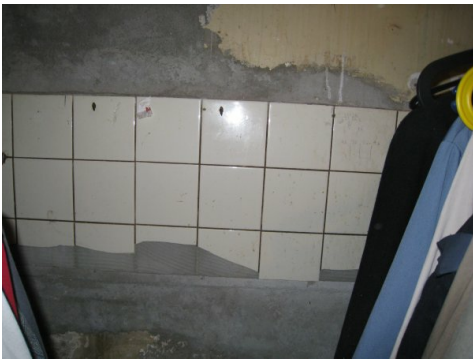
Colle de carrelage contenant de l'amiante - traces de la truelle crantée dans la colle

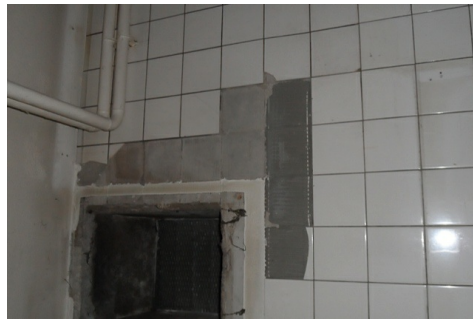
Colle de carrelage contenant de l'amiante – plusieurs colles différentes peuvent être dissimulées derrière les carreaux

- Il est également possible que des carrelages/plinthes/faïence ou des colles de carrelage/plinthe/faïence sont **posés en couches les unes sur les autres** (nouvelles couches sur d'anciennes couches). Pour des carrelages/plinthes/faïences récents (datant d'après 1990) dans des bâtiments antérieurs à 1990, il est

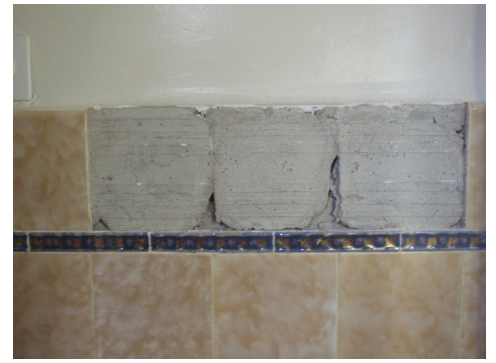
Mortier sous faïence, appliqué en couche épaisse; selon l'état actuel des connaissances, ne contient généralement PAS d'amiante et ne fait qu'exceptionnellement l'objet de prélèvement d'échantillons.

- La **colle en couche épaisse** et la colle en **couche fine** peuvent contenir de l'amiante. La colle en couche épaisse contient moins souvent de l'amiante que la colle de fine épaisseur.

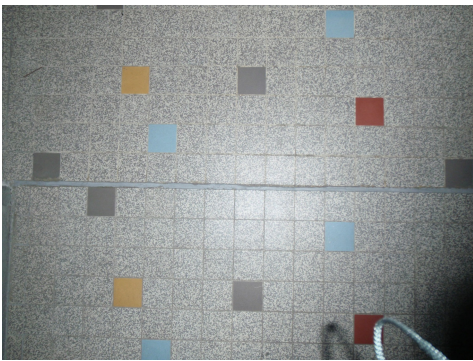
Hormis la présence d'amiante, il est possible dans certains cas de rencontrer des joints susceptibles de contenir des PCB.

- Les **joints** en mortier des carrelages/plinthes/faïences peuvent également contenir de l'amiante. Cependant, il n'est pas nécessaire d'effectuer un prélèvement séparée. Nous recommandons un échantillon composite de la colle et du joint (voir section « Diagnostic »).

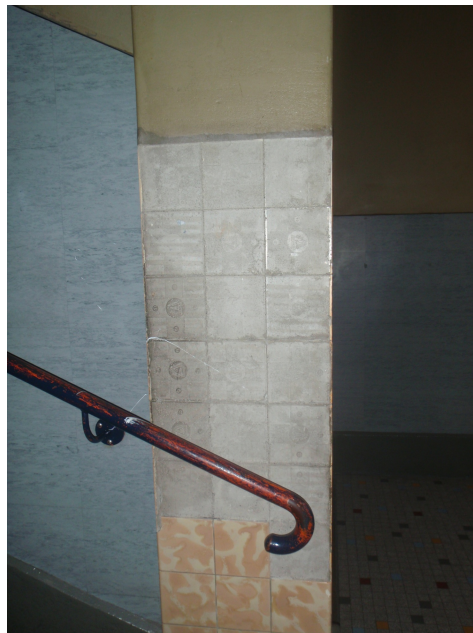
les carreaux se sont détachés et que la colle est en mauvais état, il peut y avoir un certain risque même en cas d'utilisation normale des locaux.

Même si certains carreaux (carrelages/plinthes/faïences) se détachent ou que des fissures apparaissent, on peut partir du principe qu'en cas d'utilisation normale, aucune quantité significative de fibres d'amiante ne sera libérée et qu'il n'existe, par conséquent, aucun risque pour la santé.

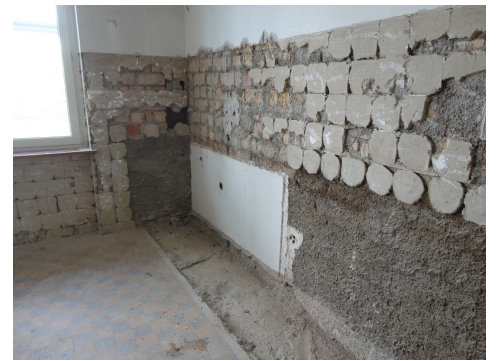
Les «plots de mortier» sont généralement considérés comme non amiantés, selon l'état actuel des connaissances; il n'est donc pas nécessaire de prélever des échantillons. Photo: Carbotech AG.

- Les **plots de mortier-colle** ou les **colles-ciment** des carreaux scellés (le carrelage, la plinthe ou la faïence est posé(e) directement sur le mortier-ciment frais) ne contiennent en général pas d'amiante (en particuliers pour les applications antérieures à 1950 qui sont généralement exemptes d'amiante).

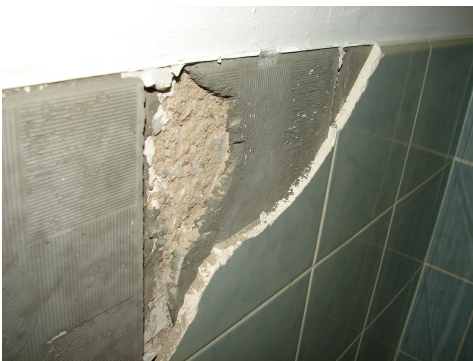
Le mortier en couche épaisse est également considéré, selon l'état actuel des connaissances, comme non susceptible de contenir de l'amiante. Dans certains cas, les colles en couche

épaisse peuvent faire exception, notamment les mélanges fins et plutôt sombres (grains de sable non visibles).
Photo: Carbotech AG.

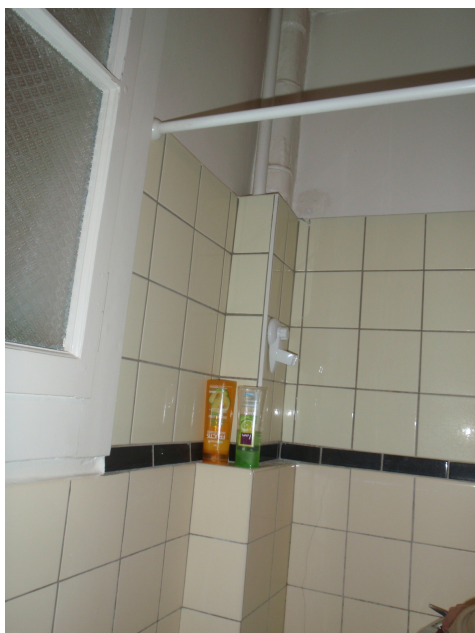
Carrelage rénové au-dessus d'une baignoire, SCS
