# Amiante projeté (p.ex. Transpirex)

## Etat de la technique

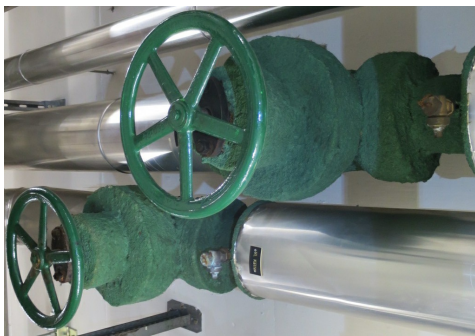
Transpirex avec amiante  
(Photo: Gebäuediagnostik Siegwart AG)
