# Matériaux radioactifs dans les bâtiments

## Etat de la technique

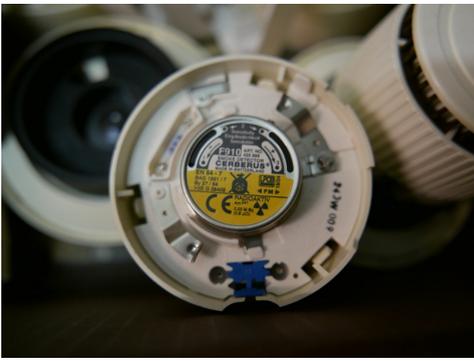
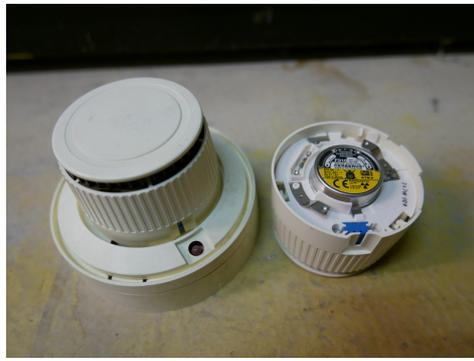
Détecteur de fumée ionisant de la marque Cerberus contenant de l'Amercium. Photo: S. Schneebeli, Louis & Picadus sàrl

Le **détecteur de fumée à ionisation** (DFI) a été développé par les deux physiciens Ernst Meili et Walter Jäger chez Cerberus AG. Les premiers DFI sont apparus sur le marché en 1946. Ces capteurs, équipés d'une substance radioactive, d'abord avec du radium et par la suite avec principalement de l'américium, ont

Dans les **détecteurs de fumée à ionisation**, la source radioactive est encapsulée dans un boîtier léger. À long terme, la corrosion peut provoquer des fuites depuis le boîtier. Des dommages mécaniques dus à un choc (p. ex. lors du déplacement de meubles de grande taille) sont également possibles. Cela permet à la matière radioactive de se répandre dans l'air ambiant du local. Cependant, il n'y a généralement pas de danger d'exposition pour les personnes.

Les **détecteurs de fumée à ionisation** doivent être marqués sur la face inférieure avec le signe d'avertissement de radiation. Normalement, ils peuvent être retirés du socle vissé et remontés simplement en les tournant. L'installateur du système peut également fournir des informations sur l'utilisation éventuelle des DFI.

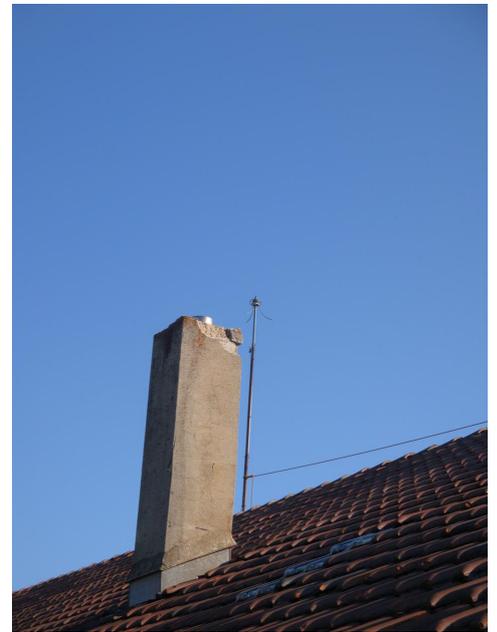
Paratonnerres radioactifs. Photo: G. Di Tommaso et al., BAG

Les **paratonnerres** radioactifs ont été installés principalement en France et en Suisse Romande jusqu'à la fin des années 1980. Dans ces systèmes de protection contre la foudre, une substance radioactive est censée ioniser l'air autour du conducteur métallique par son rayonnement et ainsi diriger la foudre sur lui. Comme substances radioactives, ces paratonnerres contiennent généralement du radium-226 ou de l'américium-241 avec une radioactivité d'environ 30 kBq à 70 MBq. Plusieurs de ces sources de rayonnement étaient montées sur un mât.

Pour autant que les **paratonnerres** radioactifs restent intacts sur le toit d'un bâtiment, ils ne constituent aucun danger. Si en revanche, des pièces tombent à cause de la corrosion ou de la foudre, ou si des paratonnerres sont démontés et stockés à l'intérieur d'une maison, ils peuvent provoquer un rayonnement qui dépasse les valeurs limites et constituer ainsi un danger pour les occupants.

Dans le cas des **paratonnerres**, une évaluation visuelle doit être faite pour savoir si des sources de rayonnement y sont présentes. On peut supposer qu'il ne s'agit que de cas isolés en Suisse Romande. En outre, des cadastres correspondants existent pour les cantons de Genève et de Fribourg.

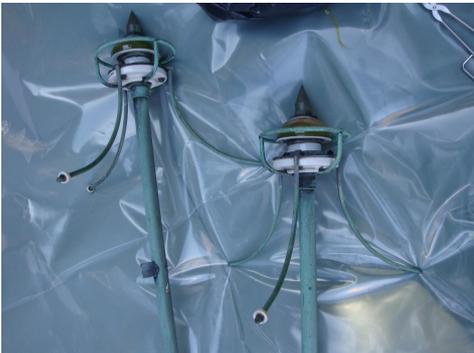
Paratonnerres radioactifs démontés. Photo: G. Di Tommaso et al., BAG

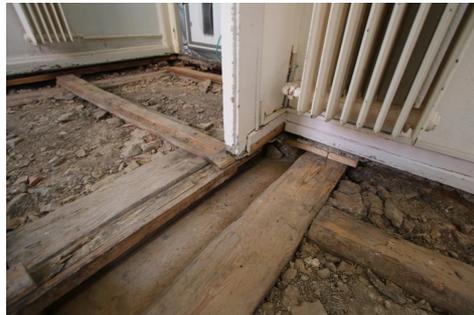
Gravat sous plancher en bois dans une maison dans lequel du radium a été utilisé. Photo: G. Di Tommaso et al., BAG

Les espaces vides dans les planchers et les plafonds étaient auparavant remplis de **scories** à des fins d'isolation. Les scories d'incinération présentent généralement un rayonnement radioactif plus important que le bruit de fond naturel. Ce sont des matériaux dont la radioactivité peut avoir été accrue de façon non

Etant donné qu'une évaluation de la radioactivité des **scories** n'est pas possible sans les appareils de mesure appropriés et sans les connaissances spécifiques, il n'est généralement pas nécessaire de déterminer la radioactivité des **scories** avant leur élimination. Si les scories sont fortement contaminées, cela est déterminé lors de mesures de contrôle à l'arrivée à l'UIOM ou à la décharge.

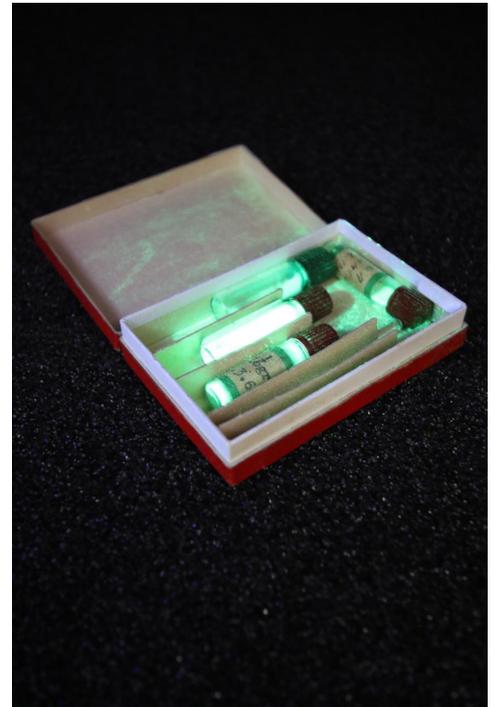
Peinture radioactive pour cadrans et les aiguilles de montres. Photo: G. Di Tommaso et al., BAG

De 1907 à 1963, l'industrie horlogère suisse a utilisé des **peintures luminescentes** contenant du radium. Une peinture luminescente radioactive est toujours constituée de sulfures luminescents, qui sont rendus lumineux par une substance radioactive. En plus du radium-226, les isotopes radioactifs mésothorium, radiothorium, prométhium, strontium et, à partir des années 1960, le tritium, moins dangereux, ont été utilisés plus tard pour activer le sulfure de zinc. Le tritium a été successivement remplacé dans les années 1990 par des peintures luminescentes sans nucléides radioactifs. Des sources de tritium gazeux enfermées dans de petites ampoules de verre sont cependant encore utilisées aujourd'hui dans l'industrie horlogère.

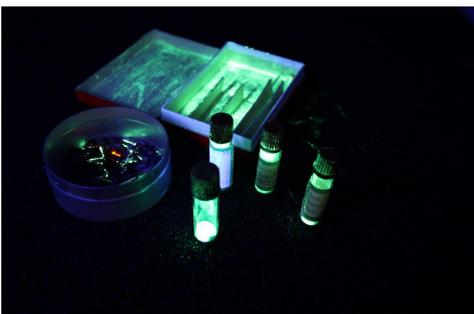
Peinture radioactive pour cadrans et les

aiguilles de montres. Photo: G. Di Tommaso et al., BAG

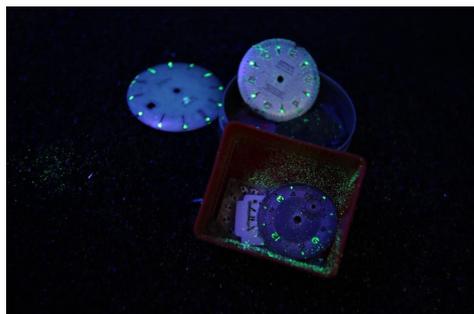
Cadrans et les aiguilles de montres.

Photo: G. Di Tommaso et al., BAG

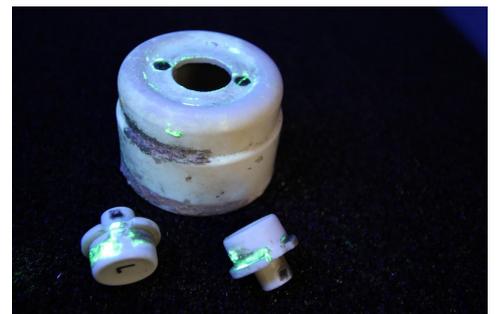
Peinture radioactive sur commutateur

d'éclairage. Photo: G. Di Tommaso et al., BAG

Ces peintures ont été utilisées non seulement pour les cadrans et les aiguilles de montres, mais aussi pour d'autres dispositifs d'affichage, des marquages sur des dispositifs optiques et des interrupteurs, en particulier pour les équipements dans le secteur militaire et aéronautique. Cependant, même dans les anciens bâtiments construits autour des années 1920, les interrupteurs d'éclairage et d'ascenseur ainsi que les prises de courant, peuvent être munis de peinture luminescente radioactive.

Afin de vérifier si une peinture phosphorescente ou une **peinture luminescente** radioactive est présente, entreposer les objets dans l'obscurité pendant plusieurs heures et vérifier ensuite s'ils continuent à briller. Les substances radioactives génèrent leur propre énergie lumineuse et luisent indépendamment de l'incidence de la lumière. Cependant, cet effet n'est pas présent dans tous les cas. Une reconnaissance univoque de cette peinture luminescente n'est possible qu'en mesurant le débit de dose.

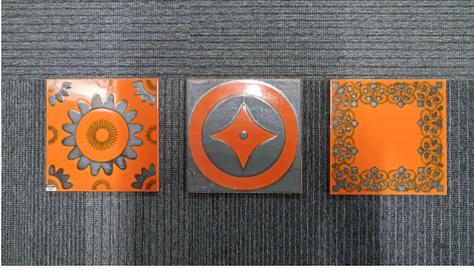
Carreaux de céramique contenant de l'uranium naturel dans la glaçure. Photo: G. Di Tommaso et al., BAG

**Les carreaux de céramique** peuvent avoir une teneur accrue en matières radioactives naturelles (NORM). La glaçure contient de l'uranium naturel. Les carreaux orange de l'usine de céramique Laufen, mis en vente dans les années 70 et 80, sont concernés par ce phénomène. Les carreaux de céramique d'anciens poêles en faïence, qui ont été construits jusqu'au début du 20ème siècle, peuvent également être concernés.

Certains **carreaux de céramique** peuvent contenir de l'uranium naturel dans la glaçure avec une activité radioactive supérieure à la limite de libération (LL) (voir introduction).

Dans le cas des carreaux des faïences en céramique, les **carreaux** orange de l'usine de céramique Laufen (années 70 et 80, cf. photos dans [1]) ainsi que les carreaux des poêles en faïence, construits au début du 20ème siècle, peuvent être concernés (cf. l'introduction de cette fiche technique). Les matériaux correspondants doivent être considérés comme étant radioactifs par défaut et désignés ainsi dans le rapport.

La procédure et les mesures de protection pour le retrait des **carreaux de céramique** radioactifs dépendent du rayonnement radioactif et du type de travaux d'assainissement. Le ponçage de la glaçure des carreaux orange doit être évité en raison du danger potentiel pour les personnes. Dans certains cas, la méthode d'assainissement doit être clarifiée en concertation avec l'OFSP.
