Calorifugeages et conduites contenant du bitume / avec enduit bitumineux

Etat de la technique

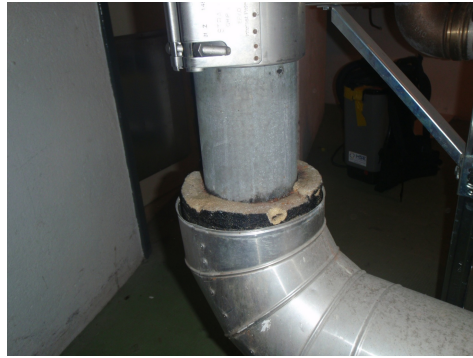
Calorifugeage de conduite avec une peinture bitumineuse contenant de l'amiante. Il s'agit souvent de la conduite d'eau froide (pour empêcher la condensation).

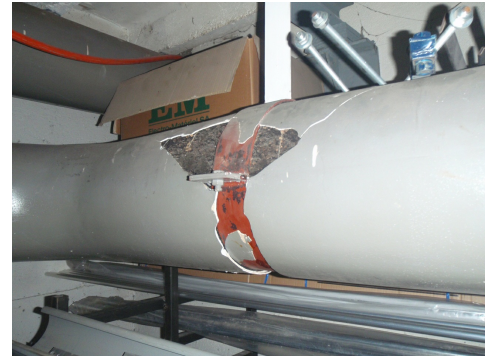
Calorifugeage en liège bitume contenant de l'amiante dans un enduit plâtre. Amiante dans le plâtre.

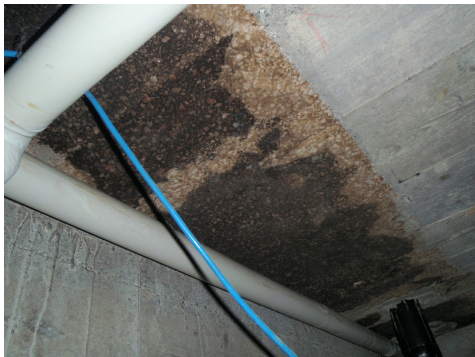
Isolation en liège bitume (pont thermique). L'isolation a été placée dans le coffrage avant la pose du béton.

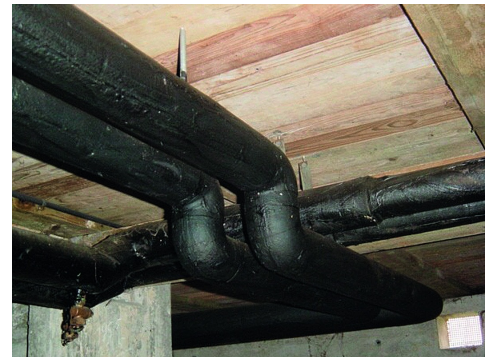
Peinture bitumineuse sur isolation de conduites, Suva
