Calorifugeages et conduites contenant du bitume / avec enduit bitumineux

Etat de la technique

La présente fiche traite des enduits bitumineux/goudronnés sur/dans les calorifugeages et sur les conduites (liège bitumeux/goudronné, PIR, etc.).

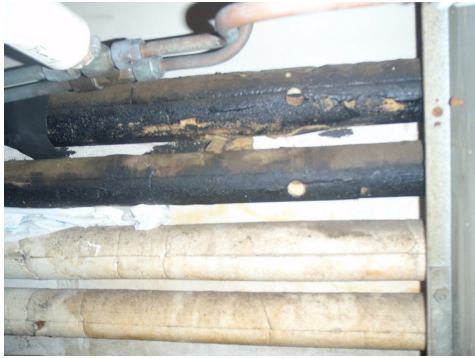
Calorifugeage de conduite avec une peinture bitumineuse contenant de l'amiante

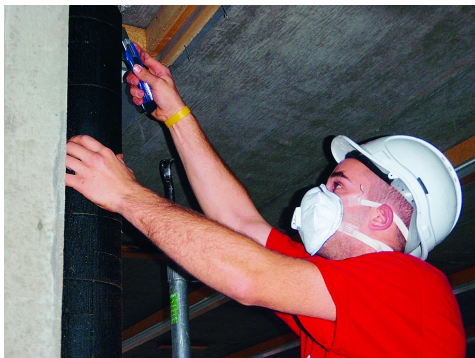
Retrait de l'isolation des conduites avec une peinture bitumineuse contenant de l'amiante, Suva

Conformément à la [fiche thématique 33074 de la Suva](#), les matériaux de la présente fiche peuvent être déposés par un ouvrier instruit (zone orange). Il faut fermer les accès aux locaux voisins pour éviter toute contamination et porter un masque FFP3, ainsi qu'une combinaison de protection à usage unique. Le local doit être bien ventilé. Cependant, il n'est pas nécessaire de le mettre en dépression.
