Le sostanze nocive
nelle costruzioni

Pannelli per controsoffitti / soffitti ribassati / pannelli acustici

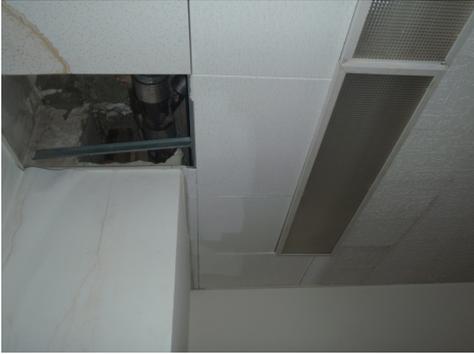
Pannelli acustici per soffitti ribassati.

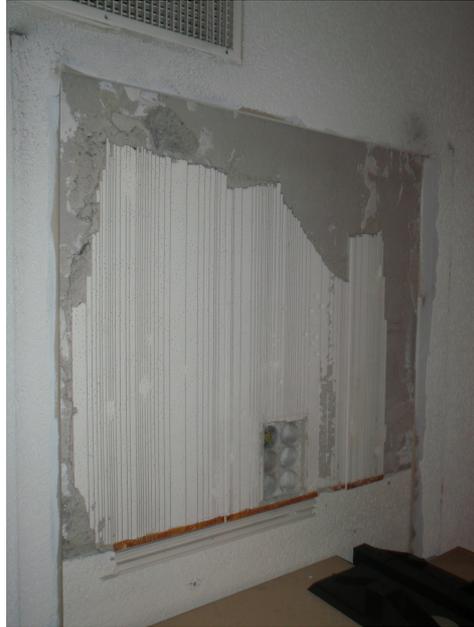
Isolamento acustico posato a parete, già parzialmente rimosso. Normalmente il materiale è di colore grigio all'interno.

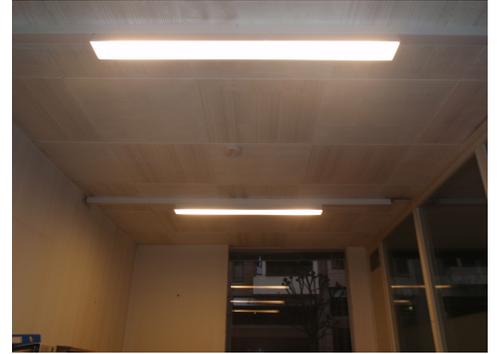
Pannelli acustici per soffitti ribassati

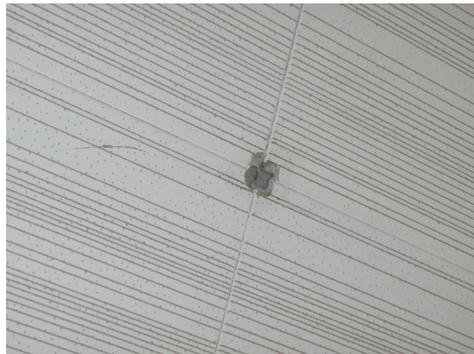
Pannelli acustici per soffitti dopo il campionamento.
