Intonaci di fondo e di finitura

Stato della tecnica

La presente scheda informativa descrive lo stato della tecnica per la diagnosi, la valutazione e la bonifica degli intonaci. I contenuti di questo documento vengono verificati regolarmente nell'ambito del progetto Polludoc e, se necessario, adattati.

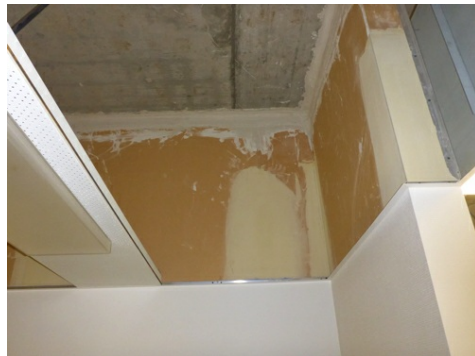
Intonaco contenente amianto. Impiego negli anni '70. (Foto Carbotech AG).
