# Intonaci di fondo e di finitura

## Stato della tecnica

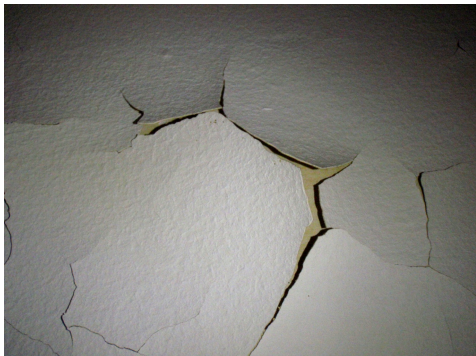
Intonaco che si stacca.

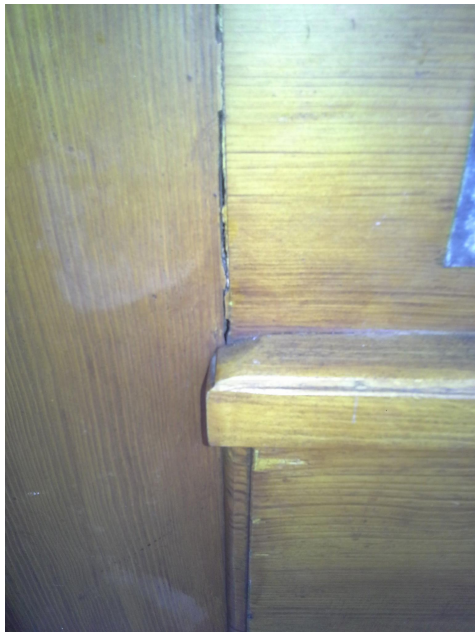
Intonaco contenente amianto su legno.  
(Foto: Bafob GmbH).

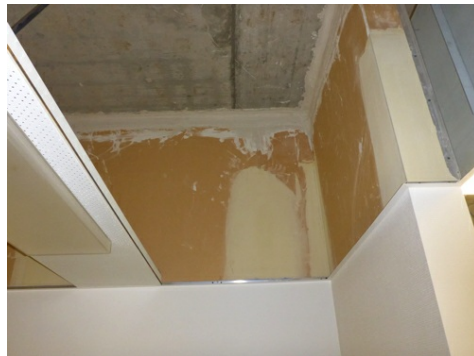
Intonaco contenente amianto. Impiego negli anni '70. (Foto Carbotech AG).

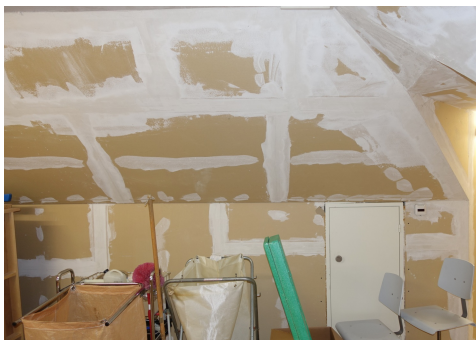
Sigillatura delle lastre in cartongesso prima dell'intonacatura, in questo caso priva di amianto. (Foto Carbotech AG).
