Vernici/pitture/lacche

Stato della tecnica

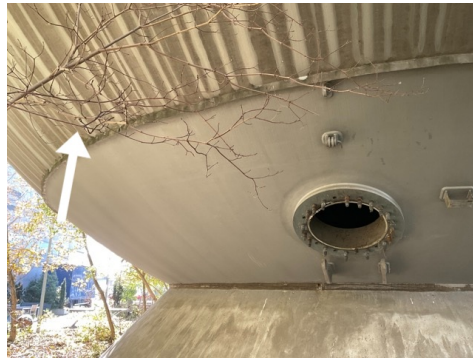
Vernice su un serbatoio di stoccaggio di gas ad alta pressione, TFB Technik und Forschung im Betonbau
