Vernici/pitture/lacche

Stato della tecnica

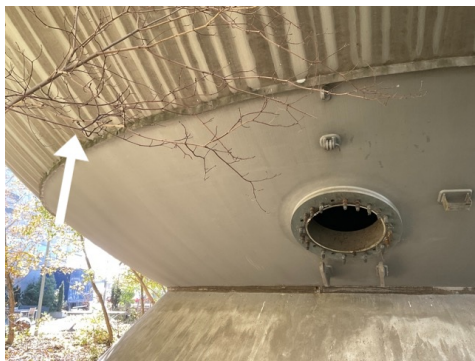
Vernice su un serbatoio di stoccaggio di gas ad alta pressione, TFB Technik und Forschung im Betonbau

- Vernici anticorrosione: campionamento e analisi (amianto, eventualmente **PCB, IPA e metalli pesanti**).
- Nel caso di pitture applicate su **intonaci**: campionare la vernice insieme all'intonaco e farli analizzare (in una seconda fase, eventualmente, richiedere un'analisi dei diversi strati).
- Se ci sono indicazioni concrete che la vernice possa contenere amianto (ad es. se è noto che si tratta di una vernice intumescente) devono essere eseguiti il campionamento e l'analisi.
- **Vernici bituminose e a base di catrame**: si veda la scheda tematica separata.
- Per tutti gli altri tipi di vernici: attualmente nessuna raccomandazione (si veda il capitolo introduttivo).
