Le sostanze nocive  
nelle costruzioni

# Materiali radioattivi nelle costruzioni

## Stato della tecnica

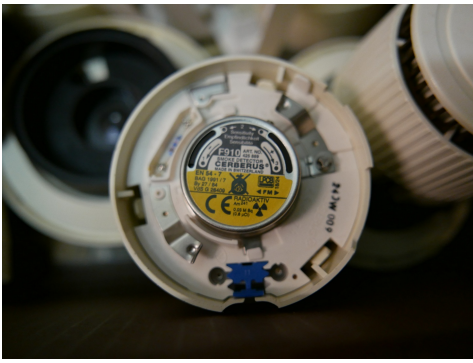
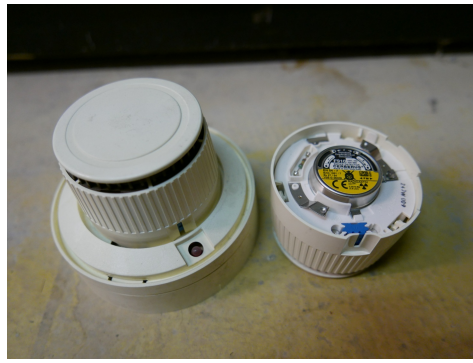
Ionisationsrauchmelder der Marke Cerberus mit Americium. Photo: S. Schneebeli, Louis & Picadus sàrl

Il **sensore antifumo a ionizzazione (SAI)** è stato sviluppato presso la società Cerberus AG dai fisici Ernst Meili e Walter Jäger. I primi SAI sono stati immessi sul mercato nel 1946. Questi sensori, equipaggiati con

radionuclidi (radio nei primi modelli, americio in quelli successivi), sono stati per molto tempo i dispositivi di prima scelta. A causa della loro radioattività, sono stati progressivamente sostituiti con rivelatori di fumo ottici e con rivelatori di calore. Si assume che dopo l'anno 2000 non sia più stato prodotto alcun SAI radioattivo.

Nei **sensori antifumo a ionizzazione (SAI)** la sorgente radioattiva è incapsulata in un contenitore leggero. A lungo termine, fenomeni di corrosione possono provocare falle nelle pareti del contenitore. Sono tuttavia possibili anche danneggiamenti meccanici dovuti ad urti (ad esempio quando si spostano mobili la cui altezza sfiora il soffitto). In tali situazioni, il materiale radioattivo può disperdersi nell'aria interna. Di regola, ciò non rappresenta un pericolo per la salute delle persone.

I **sensori antifumo a ionizzazione (SAI)** devono essere contrassegnati sulla loro faccia inferiore con un segnale di pericolo da radiazioni ionizzanti. Normalmente essi possono essere rimossi dal loro supporto avvitato e rimontati semplicemente ruotandoli. L'installatore di tali sistemi può fornire informazioni in merito all'eventuale impiego di SAI.

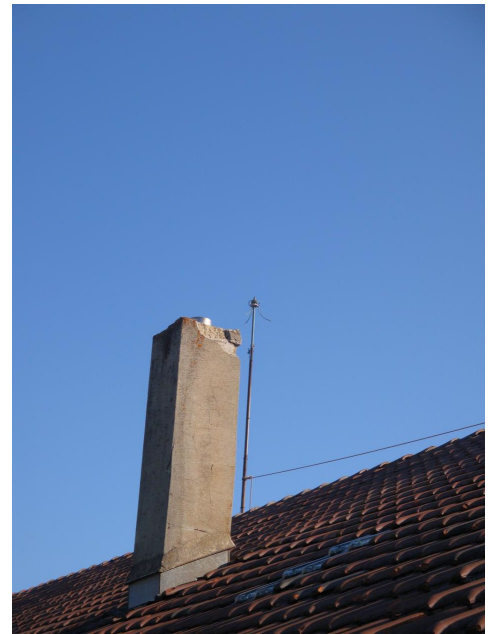
Radium-Blitzableiter. Photo: G. Di Tommaso et al., BAG

I **parafulmini** a sorgente radioattiva sono stati utilizzati sino alla fine degli anni '80 principalmente nella Svizzera occidentale. In questi dispositivi parafulmine la sorgente radioattiva, tramite le radiazioni da lei emesse, serve a ionizzare l'aria attorno al conduttore metallico, in modo da dirigere il fulmine verso lo stesso. Essi contengono generalmente i radionuclidi radio-226 o americio-241 e possiedono delle attività di circa 30 kBq fino a 70 MBq. Sulle aste dei parafulmini venivano montate in generale sorgenti radioattive multiple.

Fintanto che i **parafulmini** a sorgente radioattiva presenti sul tetto di un edificio sono integri non rappresentano alcun pericolo. Se, invece, delle loro componenti cadono a seguito di fenomeni di corrosione o perché colpiti da fulmini, oppure, se i parafulmini vengono smontati e depositati all'interno di edifici, allora la radiazione emessa può superare i valori limite e, quindi, rappresentare un pericolo per gli occupanti.

Nel caso dei **parafulmini** è necessario valutare visivamente se siano state montate delle sorgenti radioattive. È possibile supporre che tale situazione sia riscontrabile unicamente in alcuni casi isolati nella Svizzera romanda. Per i Cantoni di Ginevra e Friburgo esistono dei registri corrispondenti.

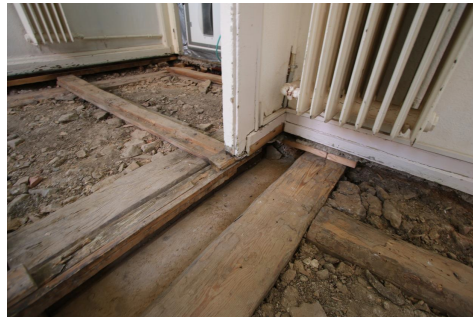
freigelegte Radium-kontaminierte Schlacke eines Zwischenbodens. Photo: G. Di Tommaso et al., BAG

Le intercapedini nei pavimenti e nei soffitti venivano riempite con scorie a scopo di isolamento. Di solito, le scorie di incenerimento hanno una maggiore radioattività rispetto al sottosuolo naturale. Questi materiali

possono mostrare una maggiore radioattività a causa dell'accumulo di sostanze radioattive naturali (NORM) o dell'incenerimento di siti radioattivi contaminati.

Siccome una valutazione della radioattività delle scorie senza l'ausilio di apparecchi appropriati e conoscenze specifiche non è possibile, ci si può astenere dall'effettuare degli accertamenti prima del loro smaltimento. Il grado di contaminazione delle scorie sarà determinato presso l'inceneritore (IIRU) o presso la discarica nell'ambito dei controlli di accettazione.

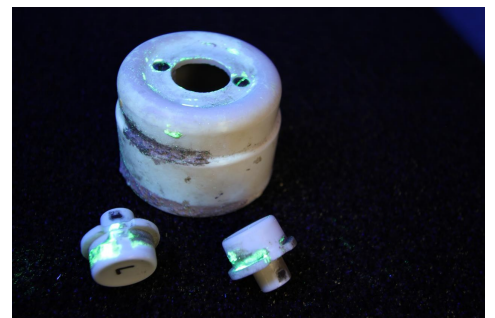
Lichtschalter mit Radium-haltiger Leuchtfarbe. Photo: G. Di Tommaso et al.,

Le pitture luminescenti non sono state utilizzate unicamente per illuminare quadranti di orologi, ma anche per illuminare altri dispositivi di visualizzazione o per realizzare segni luminosi su apparecchi ottici e su interruttori, in particolare su apparecchiature militari e aeronautiche. Ma non solo: negli edifici realizzati attorno agli anni '20 del secolo scorso è possibile trovare interruttori della luce o degli ascensori, oppure prese di corrente, muniti di pittura luminescente radioattiva.

Le **pitture luminescenti** più vecchie contenevano radionuclidi, la cui radiazione è più penetrante. Queste sono particolarmente pericolose, nel caso in cui gli oggetti che ne sono muniti vengono continuamente portati a stretto contatto con il corpo. Poiché questa situazione non si presenta nel caso degli interruttori o di apparecchi simili in opera, gli stessi non rappresentano alcun pericolo per la salute delle persone.

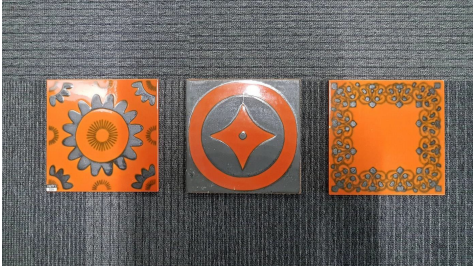
Fliesen mit radioaktiver Glasur. Photo: G. Di Tommaso et al., BAG

Le **piastrelle ceramiche** possono avere un contenuto elevato di sostanze radioattive naturali (NORM naturally occurring radioactive material). In questo caso, lo strato di smalto di cui le piastrelle sono munite contiene uranio di origine naturale. Sono interessate da questo problema, in particolare, le piastrelle di colore arancione della fabbrica di ceramiche Laufen immesse nel mercato negli anni '70 e '80. Pure interessate dal problema possono essere le piastrelle ceramiche delle stufe in maiolica che sono state fabbricate sino all'inizio del 20<sup>imo</sup> secolo.

Certe **piastrelle ceramiche** possono contenere uranio di origine naturale nello smalto, la cui attività radioattiva supera il livello di allontanamento (LL) (vedi introduzione).

Per quanto concerne i rivestimenti ceramici, possono essere interessate le piastrelle di colore arancione della fabbrica di ceramiche Laufen (immesse nel mercato negli anni '70 e '80; cfr. fotografie in [1]), così come le piastrelle ceramiche delle stufe in maiolica che sono state fabbricate sino all'inizio del 20<sup>imo</sup> secolo (cfr. parte introduttiva di questa scheda informativa). I materiali corrispondenti devono essere considerati radioattivi per default e devono essere indicati nella perizia diagnostica.

La procedura e le misure di protezione da adottare nella rimozione di **piastrelle ceramiche** radioattive dipendono dalla radiazione e dal tipo di lavorazione. La levigatura dello smalto delle piastrelle arancioni deve essere evitata in ragione del potenziale pericolo per la salute delle persone.
